**VEHICULE CX 2400  
avec boîte de vitesses automatique**

**Centrage du convertisseur**

CE DOCUMENT EST A CLASSER DANS : **RECUEIL DE NOTES N° MAN 008530**

SERVICES A LA CLIENTELE  
Département Technique Après-Vente**INFORMATION  
REPARATION****CX**

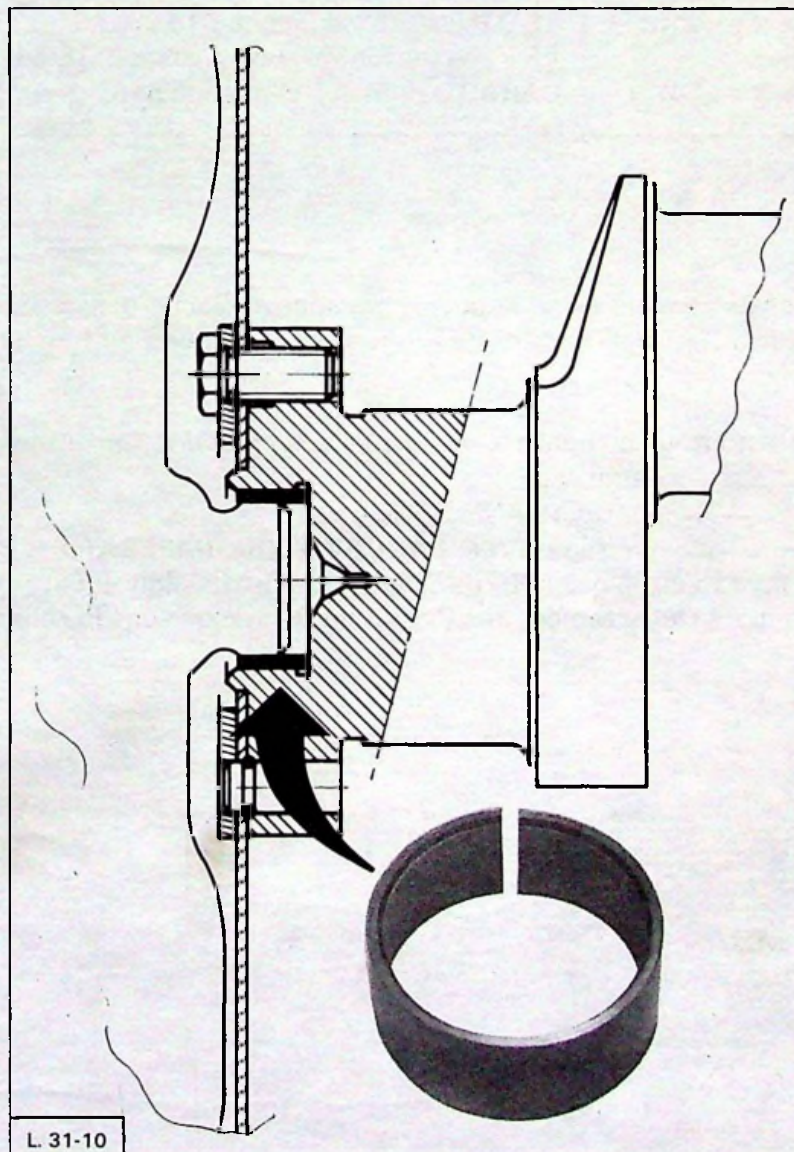
Depuis **Septembre 1982** ( Numéro d'Organisation P.R. : 2132 ), selon les types de motorisation, les boîtes de vitesses automatiques sont progressivement équipées d'une **bague nylon** entre le **centreur du convertisseur** et le **vilebrequin du moteur**.

Cette nouvelle disposition entraîne la modification du diamètre du **centreur du convertisseur** :

$\phi = 31 \text{ mm}$  au lieu de  $35 \text{ mm}$

**IMPORTANT** : Lors du montage du convertisseur ou d'une boîte de vitesses complète, s'assurer du diamètre du centreur sur convertisseur

- $\phi$  35 mm — montage SANS BAGUE,
- $\phi$  31 mm — montage AVEC BAGUE NYLON, IMPERATIF.

La bague nylon doit être montée graissée dans le centrage du vilebrequin [ graisse GL 245 MO disponible, en berlingot, au Département des Pièces de Rechange sous la référence 75 530 215 ].

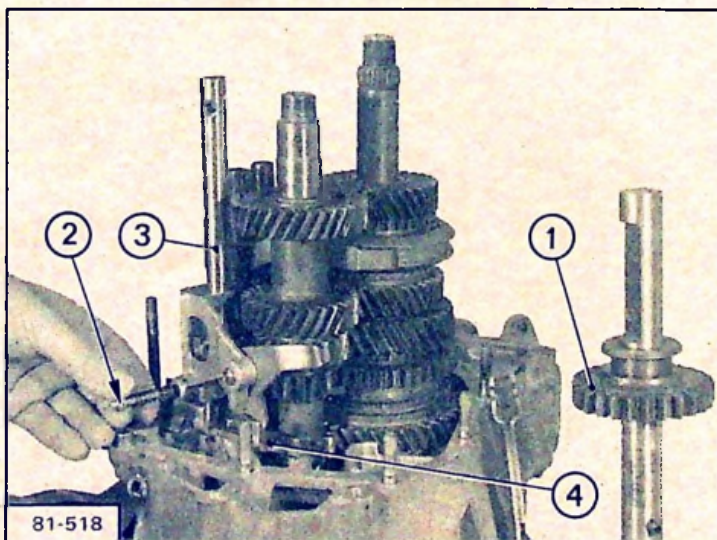
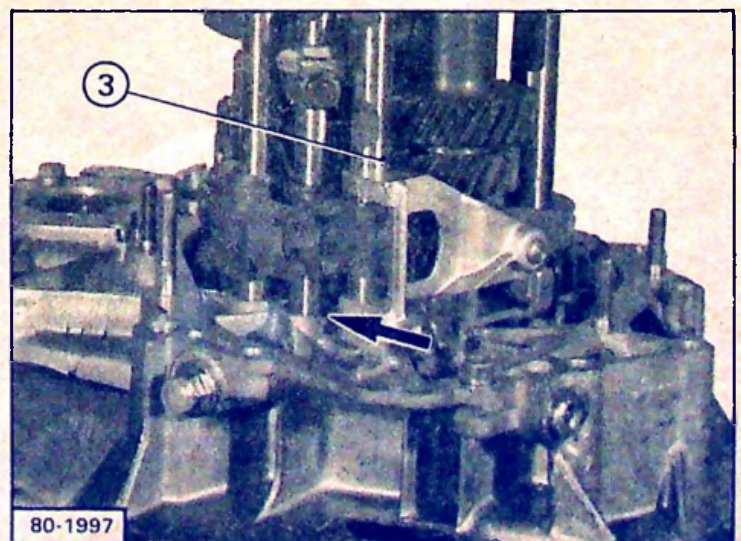
**INCIDENT** : Marche arrière reste enclenchée malgré le retour au "Point Mort" du levier de commande des vitesses.

**CAUSE** : Retour incomplet du pignon de renvoi de Marche Arrière (1) à sa position "Point Mort". Ceci est dû à un manque d'engagement de l'axe de verrouillage (2) dans la gorge de l'axe de fourchette (3).

**REMEDE** : Desserrer les deux vis de fixation de la patte-support (4). Déplacer et maintenir la patte-support ( suivant

) vers l'axe de fourchette (3), de M.AR/5ème. Resserrer les deux vis de fixation.

**NOTA** : Lors d'une remise en état de boîte de vitesses, il est nécessaire de procéder à ce réglage.

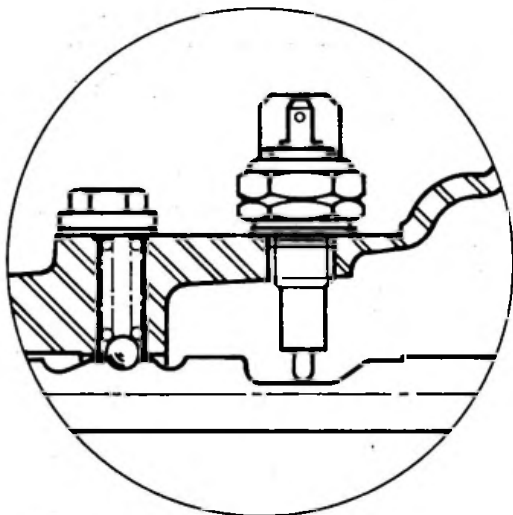
**NOUVELLE DISPOSITION**

Depuis **Mars 1989**, les boîtes de vitesses des véhicules CX Tous Types reçoivent un contacteur de marche arrière dont la fonction électrique est inversée par rapport à celle du précédent :

Type "ouvert au repos" au lieu de "fermé au repos" (contacteur déposé).

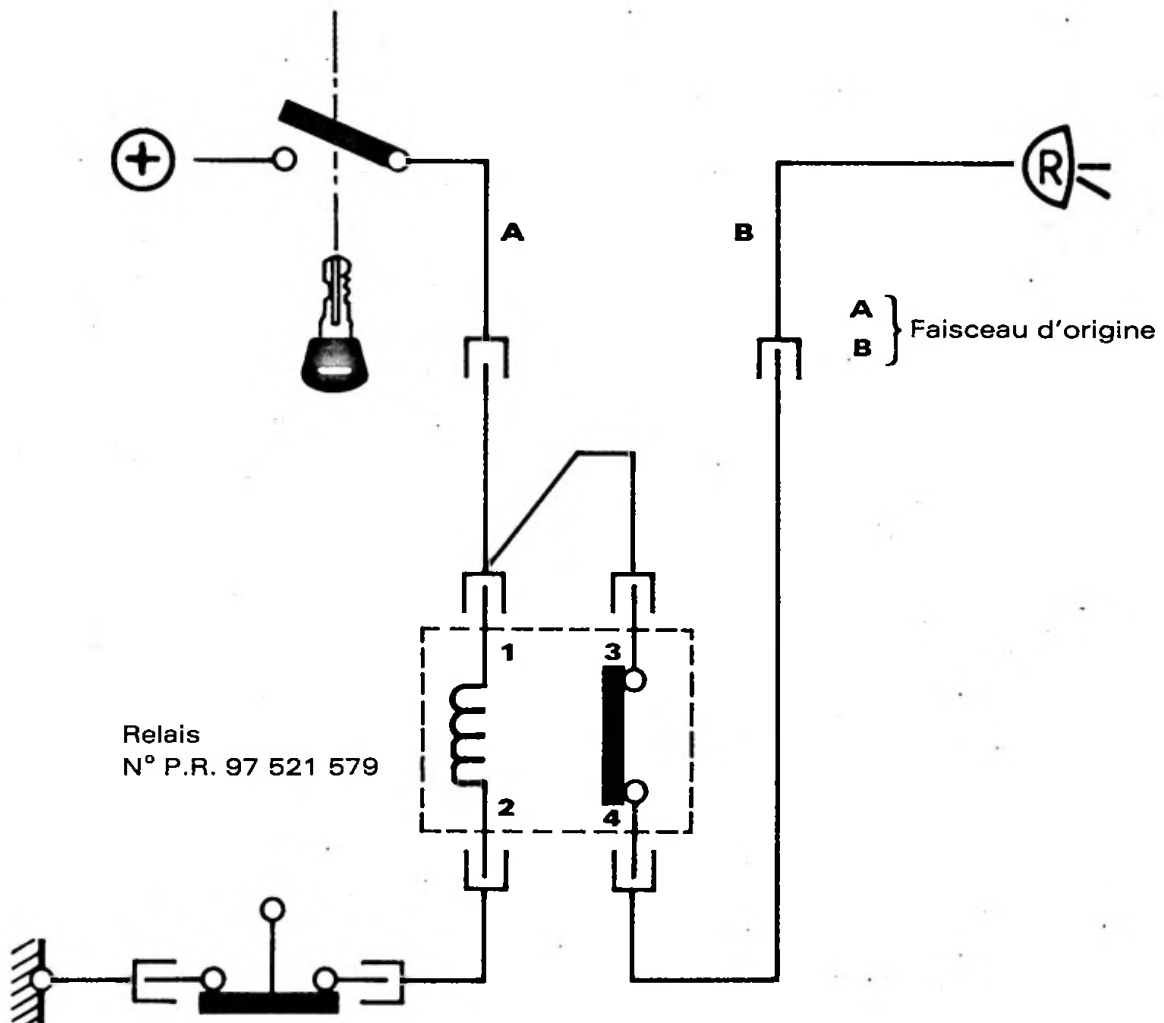
Dans l'hypothèse de la monte d'un axe de marche arrière non adapté au type de contacteur, le feu de recul reste allumé sur l'ensemble des rapports de marche avant et s'éteint au passage de la marche arrière.

La pose d'un relais inverseur sur le faisceau du contacteur de marche arrière est possible en solution de dépannage, mais à éviter en solution réparation (contacteur de marche arrière "fermé" en permanence).
