CITROËN SERVICES A LA CLIENTELE Département Technique Après-Vente	INFO'RAPID	CX 9
Responsables des Ateliers CE - SUCC - FILIALES	CONCERNE : <u>CX TOUS TYPES</u> BARRE ANTI-ROULIS ARRIERE	N° 1 Le 31 Janvier 1985
CE DOCUMENT EST A CLASSER DANS : RECUEIL DE NOTES N° MAN 008530

CITROËN SERVICES A LA CLIENTELE Département Technique Après-Vente	<h1>INFO'RAPID</h1>	CX 9
Responsables des Ateliers CE - SUCC - FILIALES	CONCERNE : <div style="text-align: center;"> CX GTi TURBO <hr style="width: 50%; margin: 0 auto;"/> ROUES </div>	<div style="text-align: center;"> N° 2 Le 31 Janvier 1985 </div>
CE DOCUMENT EST A CLASSER DANS : RECUEIL DE NOTES TECHNIQUES N° MAN 008530

CITROËN
DIVISION APRÈS - VENTE
SERVICE TECHNIQUE

CX "LEADER"

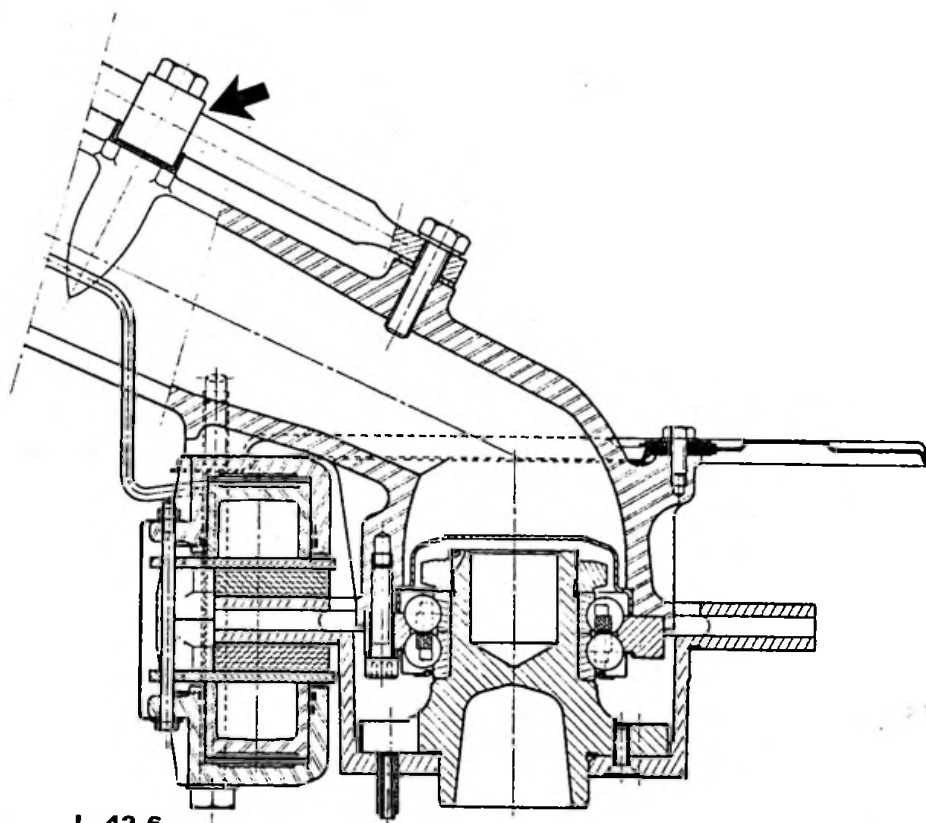
INCIDENT : Claquement à l'arrière du véhicule lors du passage d'une roue sur une dénivellation.

REMEDE : Graissage des paliers (→) de la barre anti-roulis.

- Mettre le véhicule sur chandelles, roues arrières pendantes.
- Déposer les deux paliers.
- Toiler la portée de la barre, au niveau des paliers.
- Graisser les paliers et les vis de fixation (graisse "TOTAL MULTIS").
- Remonter les paliers, sans oublier de reposer les cales de réglage.
 (couple de serrage : 10 m.daN).

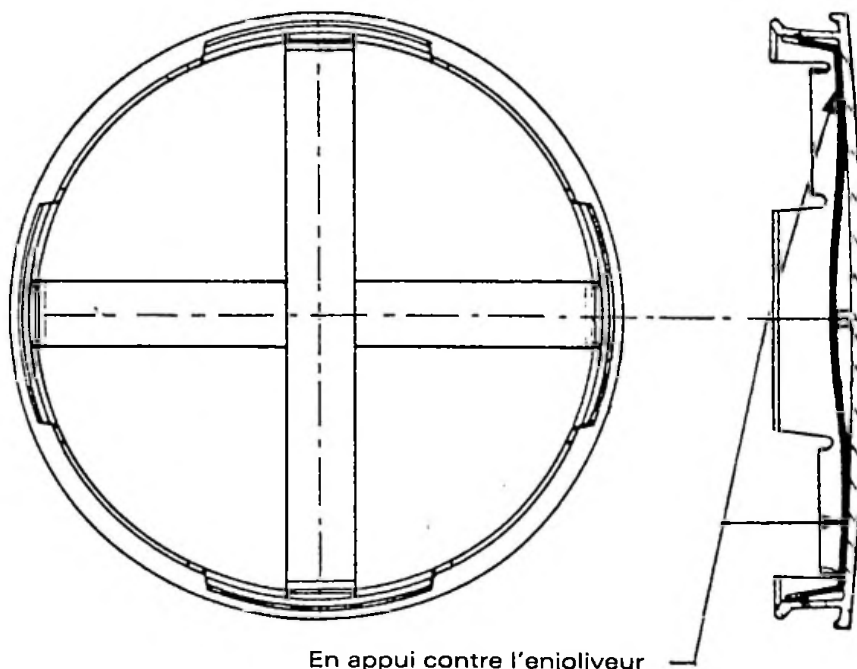
INCIDENT : Perte de l'enjoliveur de roue.

CAUSE : Manque d'élasticité, à chaud, des ergots de positionnement de l'enjoliveur.

REMEDE : Disposer, en croix, à l'intérieur de l'enjoliveur deux ressorts suivant le schéma ci-dessous.

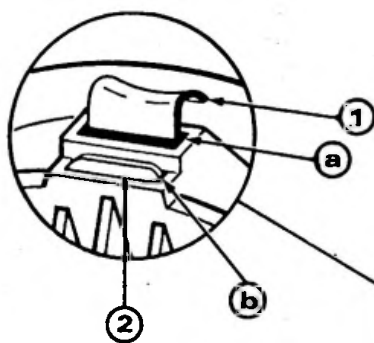
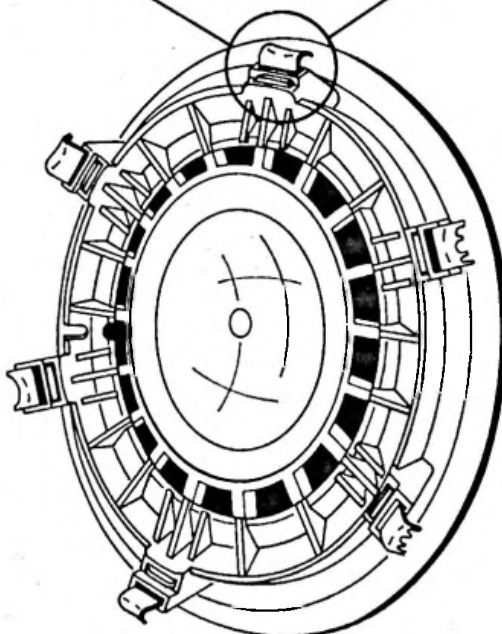
Pour cela, s'assurer du bon positionnement des 6 agrafes de fixation (1) et des 6 cales plastique (2) :

- 1°) Agrafes (1) montées dans les logements (a) situés côté voile **extérieur** de l'enjoliveur.
- 2°) Cales (2) situées dans les logements (b) positionnés vers l'**intérieur** de l'enjoliveur.

Une non conformité est préjudiciable à la tenue de l'enjoliveur sur la jante.

Avant, la pose d'un enjoliveur de roue sur ces véhicules, nous vous demandons d'en vérifier la conformité.
