AUTOMOBILES  
**CITROËN**

**DEPARTEMENT TECHNIQUE APRES-VENTE**

**NOTE  
D'INFORMATION**

**VEHICULES CX**

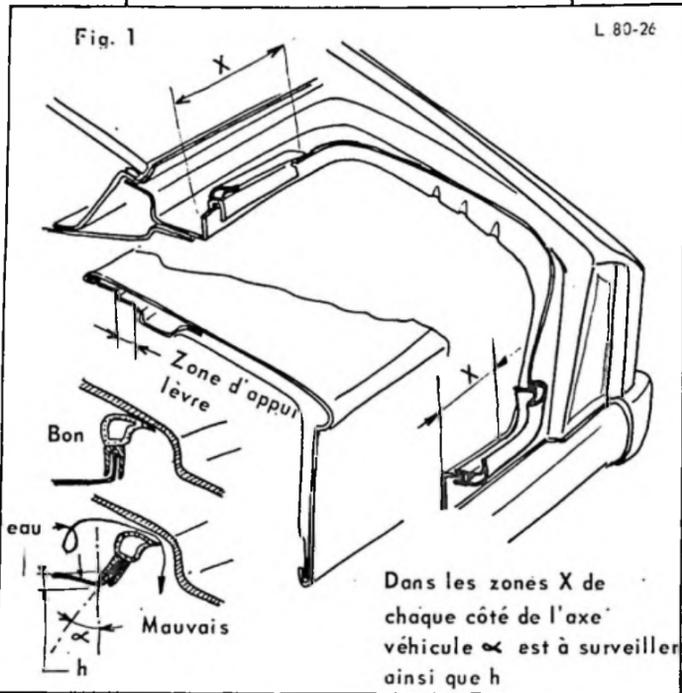
DEFAUTS CONSTATES	CAUSES POSSIBLES D'ENTREE D'EAU	REMEDES PRECONISES
<p>1. Traces d'eau sur le tapis, dans l'entrée de coffre.</p>

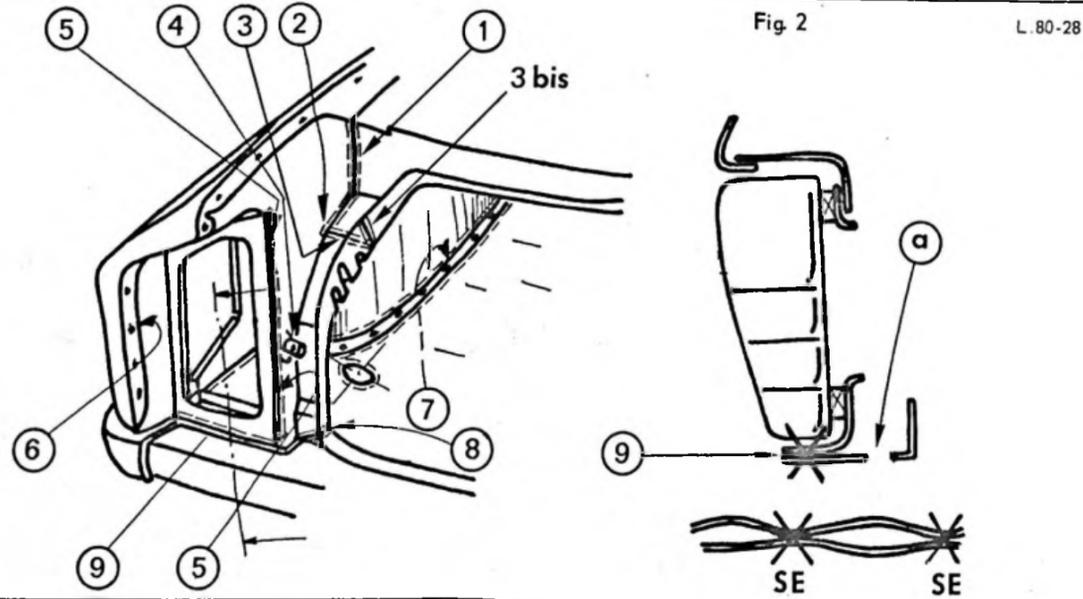
<p>Fig. 2 L. 80-28</p>

<p>Fig. 1 L. 80-26</p> <p>Dans les zones X de chaque côté de l'axe véhicule est à surveiller ainsi que h</p>	<p>Mauvais placage du caoutchouc d'étanchéité sur la doublure de la porte de coffre ( fig. 1 )</p>	<p>Assurer le placage, en reformant la gouttière</p>
<p>2. Traces d'eau sur les parties latérales du tapis, derrière les feux</p>	<p>Mauvaise application du cordon de mastic dans les gouttières d'entrée de coffre ( fig. 2 ) :</p> <ul style="list-style-type: none"> <li>- ligne ( 1 ) jusqu'au point ( 2 ),</li> <li>- lignes ( 3 ), ( 3 bis ), ( 8 )</li> </ul> <p>Mauvaise application du cordon de mastic entre tôle de feux et gouttière - ligne ( 5 ).</p>	<p>Faire un apport de mastic d'étanchéité.</p>

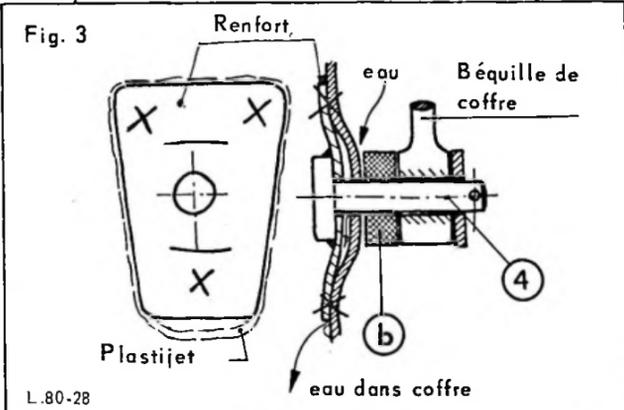
DEFAUTS CONSTATES	CAUSES POSSIBLES D'ENTREE D'EAU	REMEDES PRECONISES
<p>2. ( suite ) Traces d'eau sur les parties latérales du tapis, derrière les feux.</p>	<p>Mauvais planage des tôles ou mauvaise application de mastic entre tôle de fermeture de traverse et tôle de feux arrière. - ligne ( 9 ), fig. 2</p> <p>Absence du bouchon « percé » « a » ou obturation de celui-ci ( voir fig. 2 )</p> <p>Côté gauche, manque de mastic autour du renfort d'axe de béquille ( 4 ).</p>	<p>a) Planer les tôles b) Faire un apport de mastic d'étanchéité c) Percer le bouchon « a ».</p> <p>Placer un bouchon d'étanchéité « percé » ou nettoyer l'évacuation.</p> <p>Mastiquer le passage de l'axe dans la tôle latérale de coffre, entre la tôle et la rondelle caoutchouc « b ».</p>

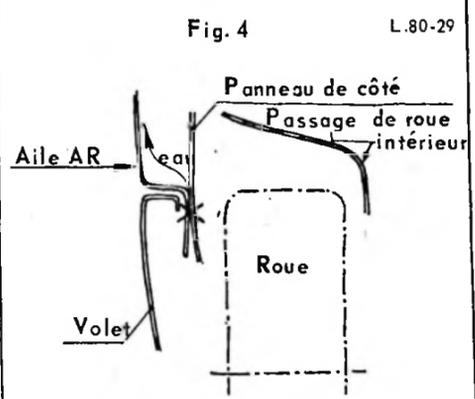
<p>Fig. 4 L. 80-29</p>	<p>Planer les tôles entre les points de soudure. Faire un apport de mastic d'étanchéité.</p>

<p>4. Traces d'eau et de boue sur la face interne des ailes arrière.</p>	<p>Mauvais planage de l'accostage aile arrière - panneau de côté, dans l'encadrement de volet d'aile.</p>

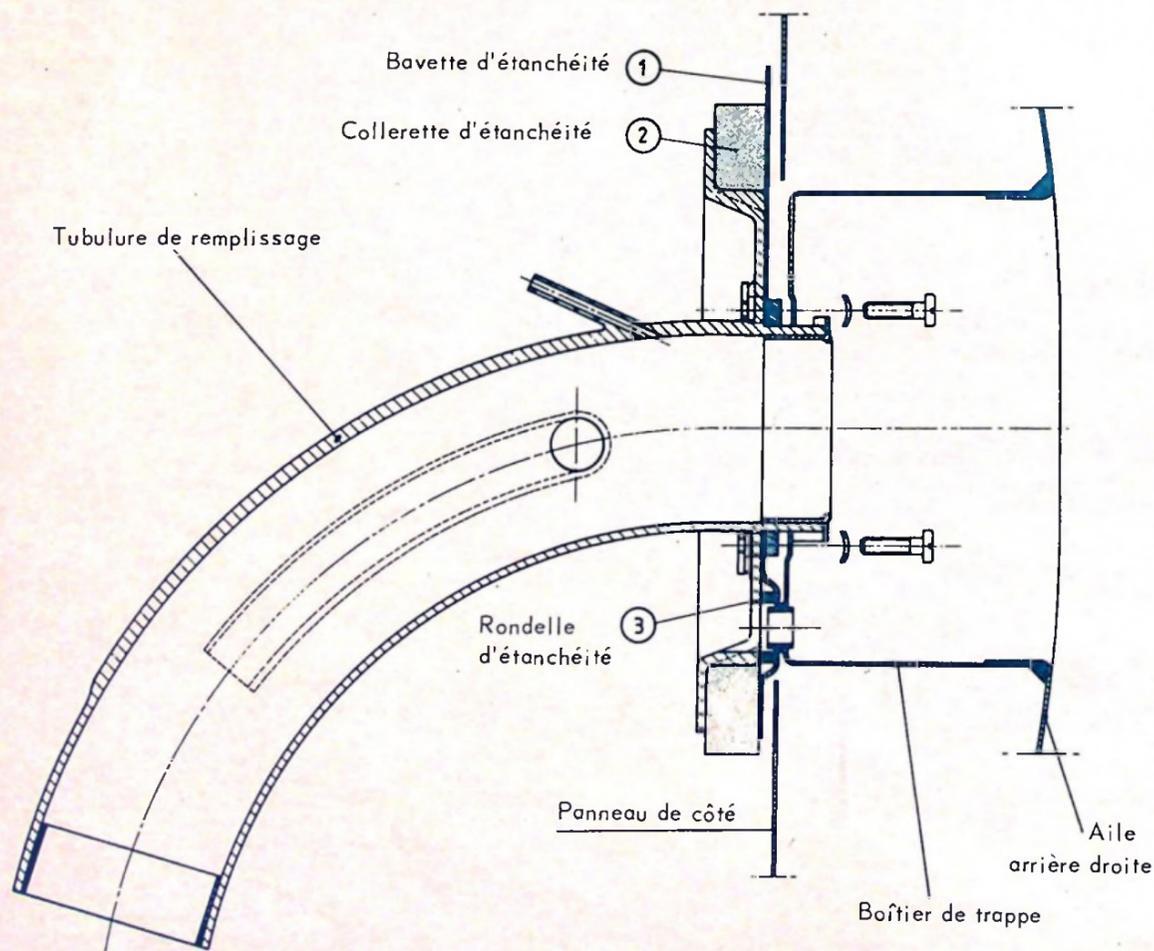
DÉFAUTS CONSTATÉS	CAUSES POSSIBLES D'ENTRÉE D'EAU	REMÈDES PRÉCONISÉS
1. Traces d'eau sur le tapis de coffre, partie latérale droite, et sur la face intérieure de l'aile arrière droite.	Mauvais placage de la tubulure de remplissage de carburant sur le panneau de côté et le boîtier de trappe de la caisse.	Assurer une bonne étanchéité au placage de la tubulure. Pour cela : a) Déposer la tubulure de remplissage. b) Déposer la bavette d'étanchéité en caoutchouc, de la tubulure. c) Equiper la tubulure des nouvelles : bavette d'étanchéité, rondelle et collerette d'étanchéité, disponibles au Département des Pièces de Rechange sous les références : ① 95 532 458 ② 95 532 457 ③ 95 532 459 d) Poser la tubulure, ainsi équipée, sur la caisse. Nota : Prochainement un ensemble composé de ① + ② + ③ sera disponible au Département des Pièces de Rechange. Son N° vous sera communiqué ultérieurement.

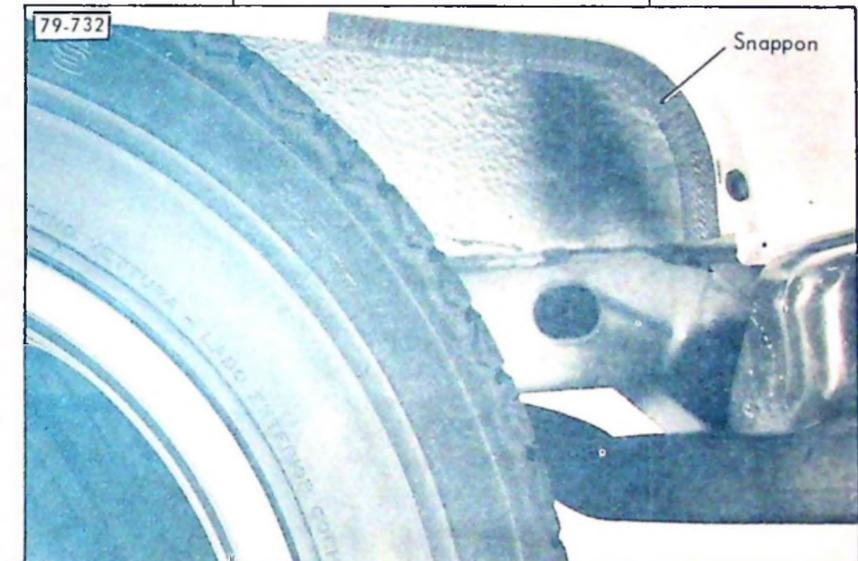
DÉFAUTS CONSTATÉS	CAUSES POSSIBLES D'ENTRÉE D'EAU	REMÈDES PRÉCONISÉS
2. Traces d'eau et de boue sur la face interne des ailes arrière.	Mauvais planage de l'accostage aile arrière - panneau de côté, dans l'encadrement du volet d'aile.	Chausser, sur le bord d'accostage aile arrière - panneau de côté, un snappon disponible au Département des Pièces de Rechange sous la référence 75 526 517.

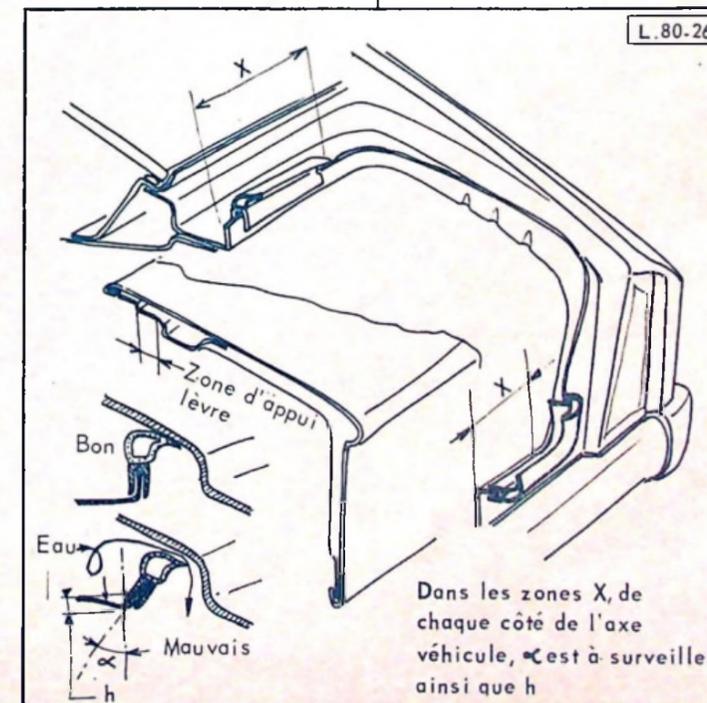
3. Traces d'eau sur le tapis dans l'entrée du coffre.	Mauvais placage du caoutchouc d'étanchéité sur la doublure de la porte de coffre.	<ul style="list-style-type: none"> <li>- Assurer le placage en reformant la gouttière.</li> <li>- Echanger le caoutchouc d'étanchéité si sa lèvre « frise », en particulier dans les angles.</li> <li>- S'assurer que le fil d'alimentation des éclairés de plaque minéralogique ne soit pas pincé entre le caoutchouc d'étanchéité et la porte fermée.</li> </ul>
-------------------------------------------------------	-----------------------------------------------------------------------------------	--------------------------------------------------------------------------------------------------------------------------------------------------------------------------------------------------------------------------------------------------------------------------------------------------------------------------------------------------------------------

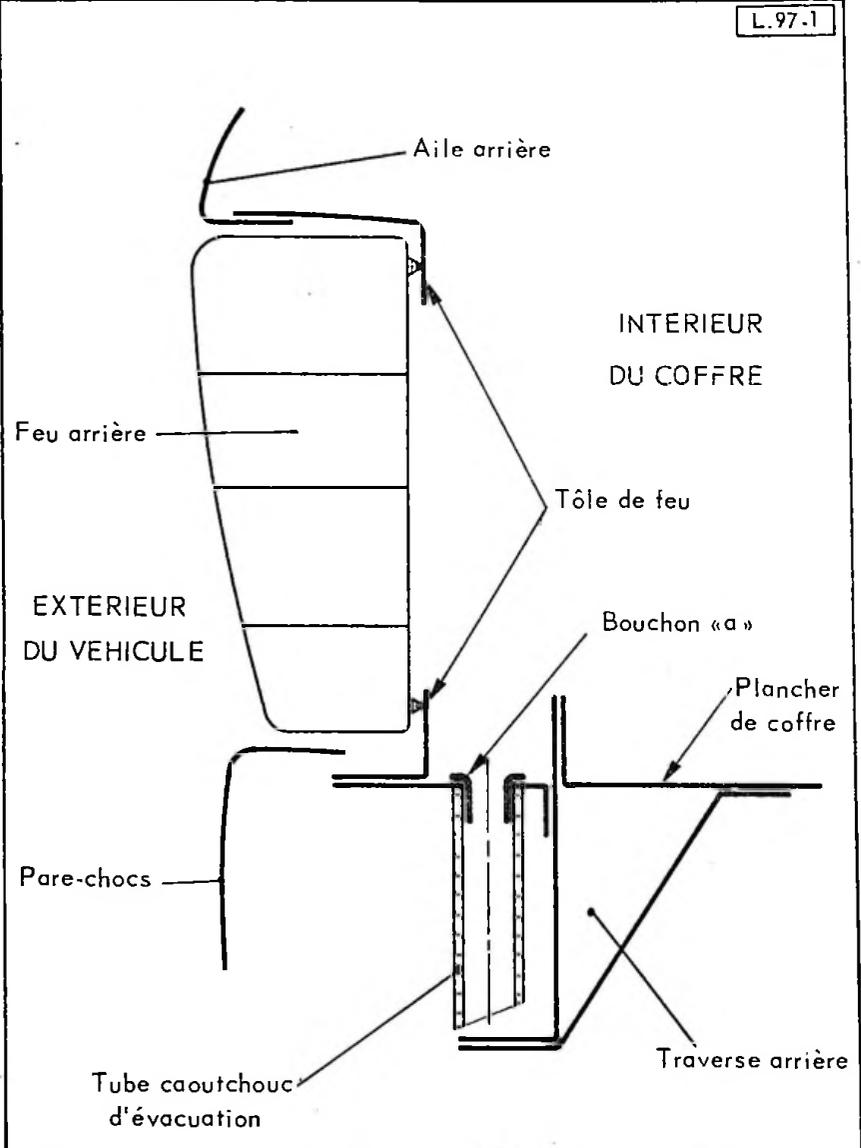
DÉFAUTS CONSTATÉS	CAUSES POSSIBLES D'ENTRÉE D'EAU	REMÈDES PRÉCONISÉS
<p>4. Traces d'eau sur les parties latérales du tapis, derrière les feux.</p>

<p>Absence du bouchon « perçé » « a » ou obturation de celui-ci.</p>	<ul style="list-style-type: none"> <li>- S'assurer de la présence du bouchon « a ».</li> <li>- Couper sa partie inférieure afin d'augmenter l'évacuation.</li> <li>- Prolonger le bouchon par un tube caoutchouc chaussé sur le bouchon jusqu'au bord tombé de la traverse arrière.</li> <li>- Biseauter la tuyauterie à son extrémité. Ce tube caoutchouc de longueur 6,5 cm, peut être réalisé à partir des tubes d'évacuation de toit ouvrant disponible au Département des Pièces de Rechange sous la référence 5 481 245</li> </ul>
<p>NOTA : De façon identique, cette cause d'entrée d'eau engendre des entrées de poussière, d'odeurs et de suies d'échappement qui souillent les garnitures de l'habitacle passagers (cas des Diesel).</p>
