NOTE TECHNIQUE

N° 66 - D

DS 21 - DS 19 a

Modification du joint entre couvercle de pompe à eau et culasse

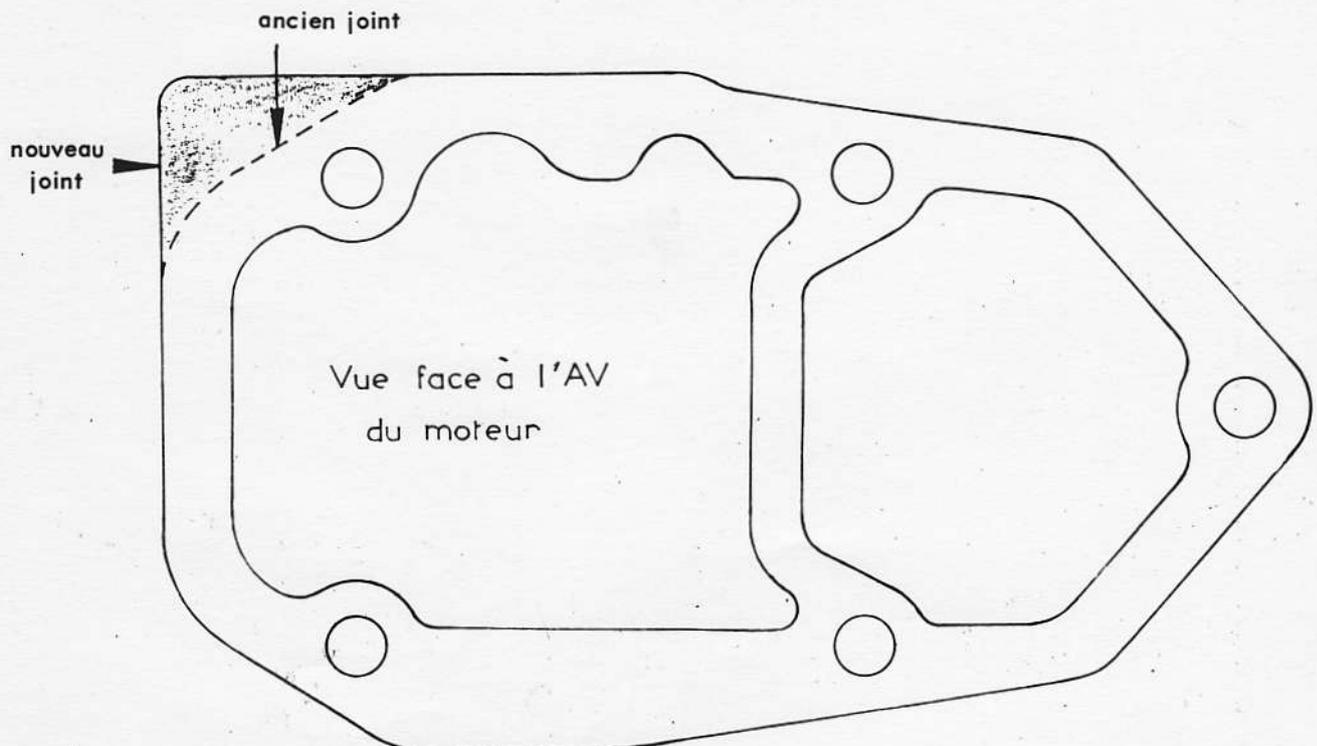
Depuis Décembre 1965, la forme extérieure du joint papier entre couvercle de pompe à eau et culasse est modifiée (voir figure).

ATTENTION : Un joint monté à l'envers risque d'entraîner une fuite d'eau à la partie inférieure.

Lorsque le joint est correctement monté, la partie sombre représentée sur la figure doit être apparente en haut et à gauche du couvercle de pompe à eau (vu de l'avant du moteur).
