**NOTE TECHNIQUE**  
à M<sup>rs</sup>. Les Concessionnaires  
N° 717

**DS 19**

### COMMANDE D'ACCÉLÉRATEUR

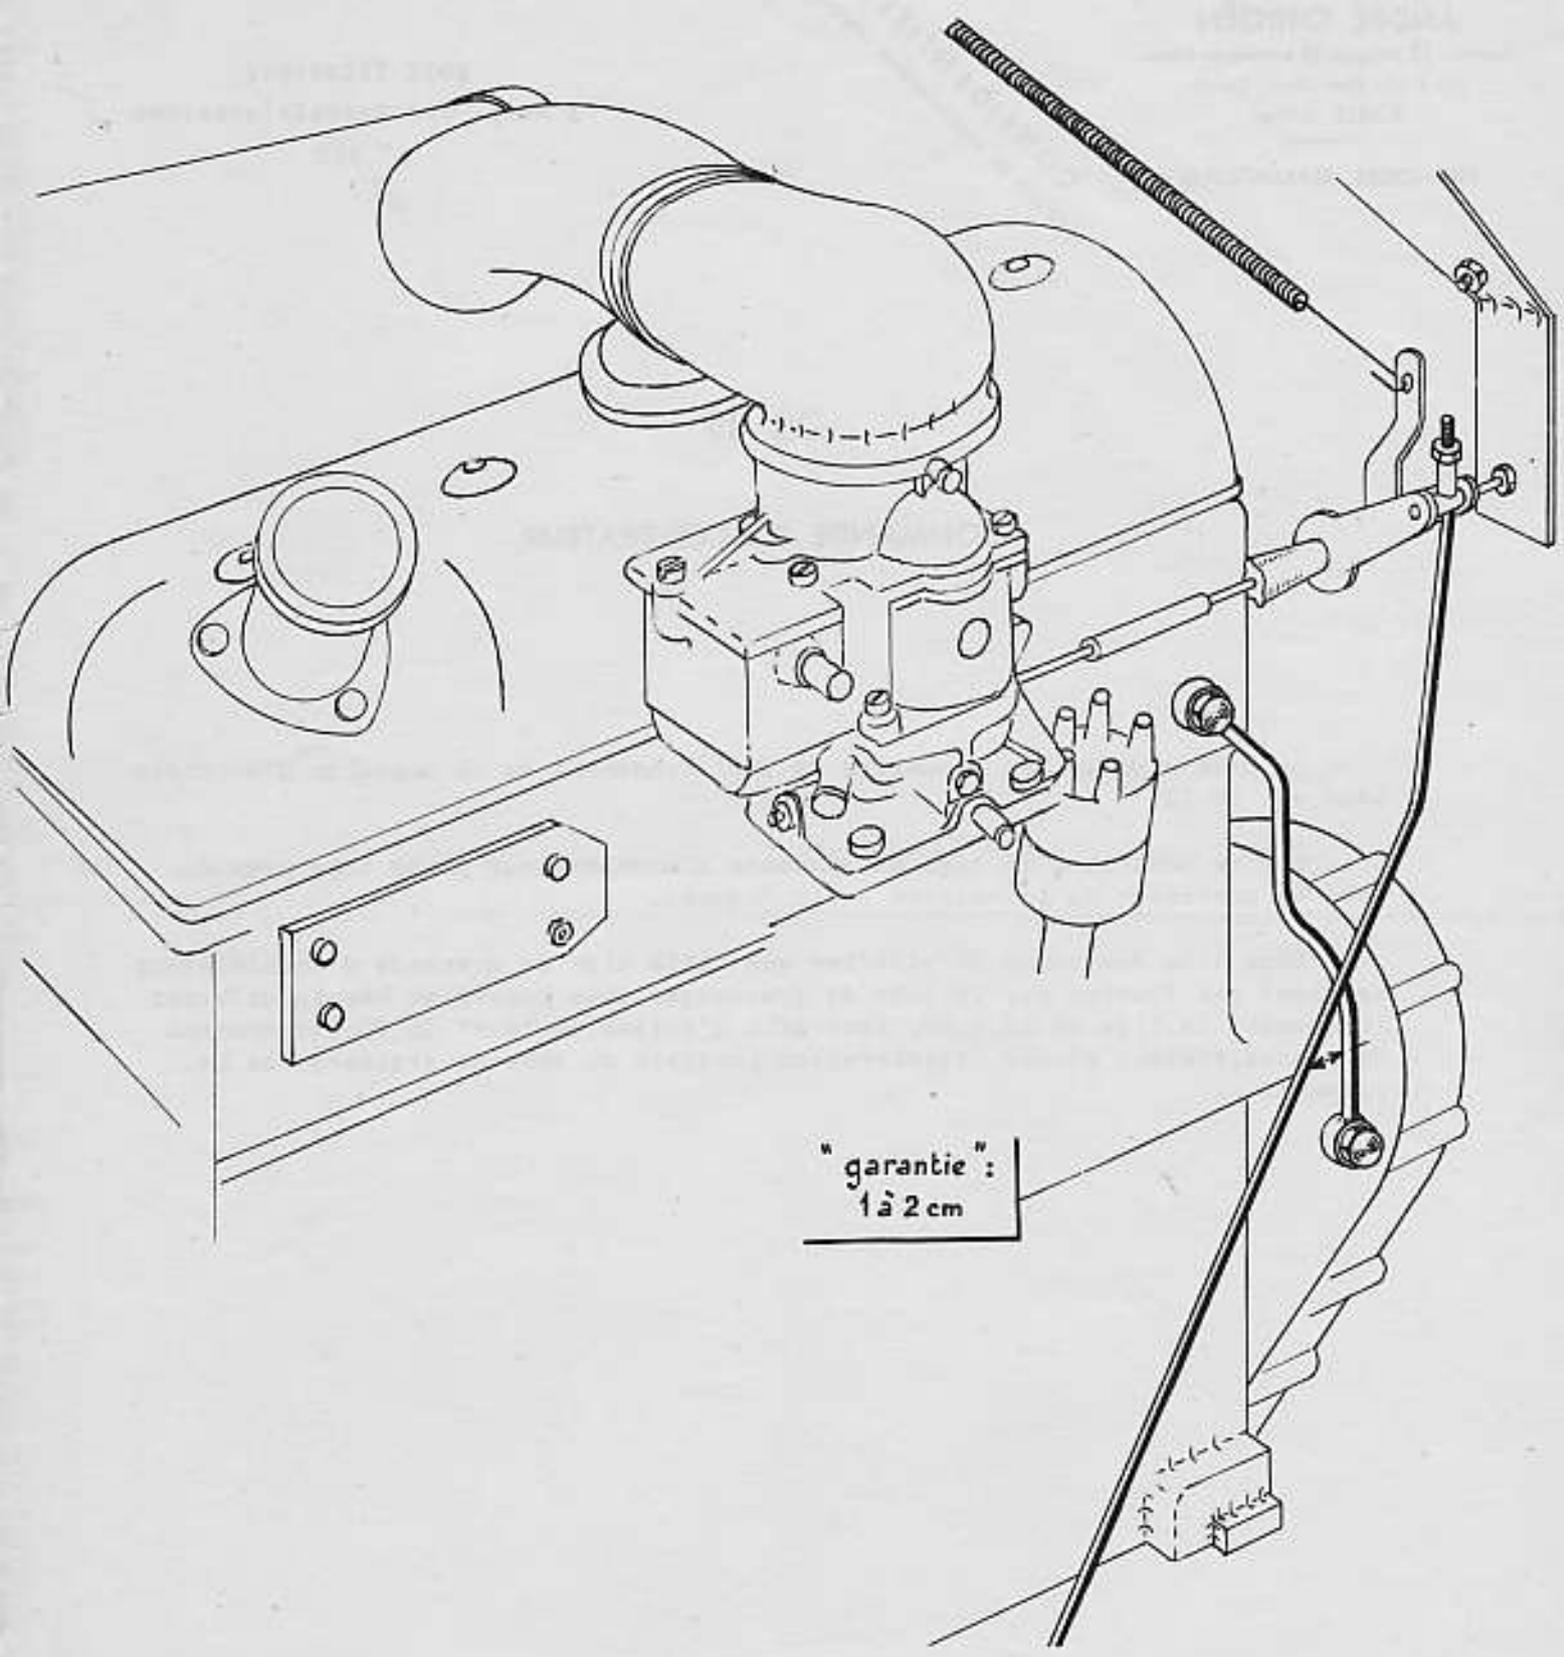
On nous signale des anomalies de fonctionnement de la commande d'accélérateur sur DS 19.

Sur ce véhicule, la tige de commande d'accélérateur passe très près du tube de graissage de la culasse (voir figure).

"garantie":  
1 à 2 cm

Nous vous demandons de vérifier que cette tige de commande d'accélérateur ne vient pas frotter sur le tube de graissage. Vous pouvez au besoin déformer légèrement la tige ou le tube, ceci afin d'éviter un "dur" de fonctionnement de l'accélérateur et une détérioration possible du tube de graissage de la culasse.
