AUTOMOBILES
CITROËN

**NOTE
TECHNIQUE**

N° XT 6 S

**VEHICULES SM
(SB série SB)**

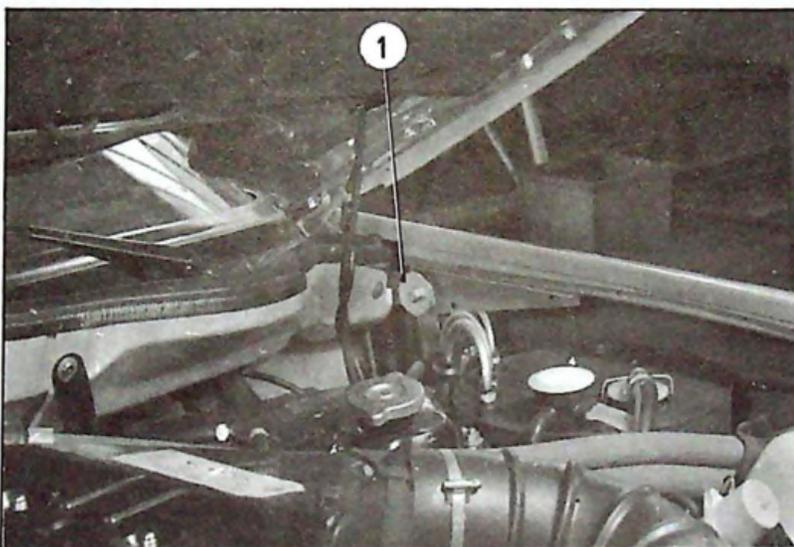
11210

Deux pattes supplémentaires (1) placées sur les pieds avant de la caisse, permettent une fixation arrière positive des ailes avant par vis et rondelles.

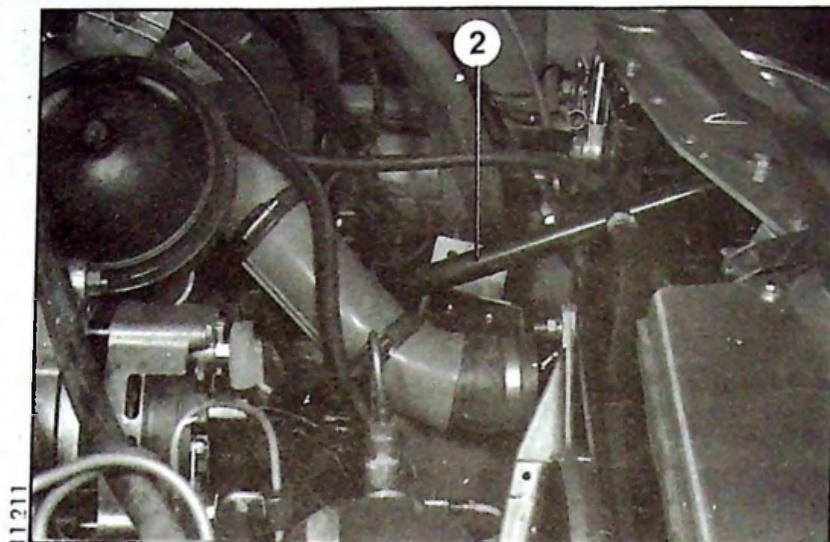
Deux renforts (2) de boîtiers de phares ont été ajoutés. Ils sont fixés, d'une part sur la plage de phares, d'autre part sur les longeronnets d'extension.

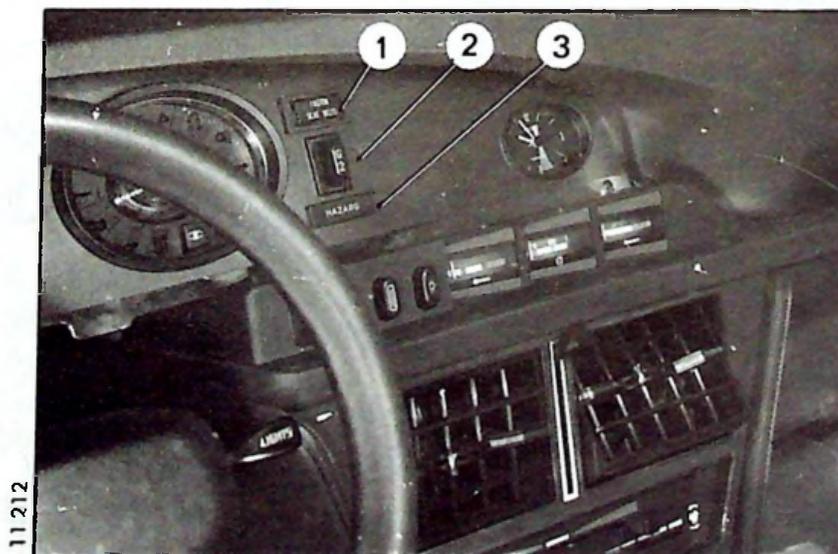
Les voyants du signal de détresse (3), des ceintures de sécurité (1) et le commutateur du signal de détresse (2) ont été regroupés sur la partie droite de la façade compteur.

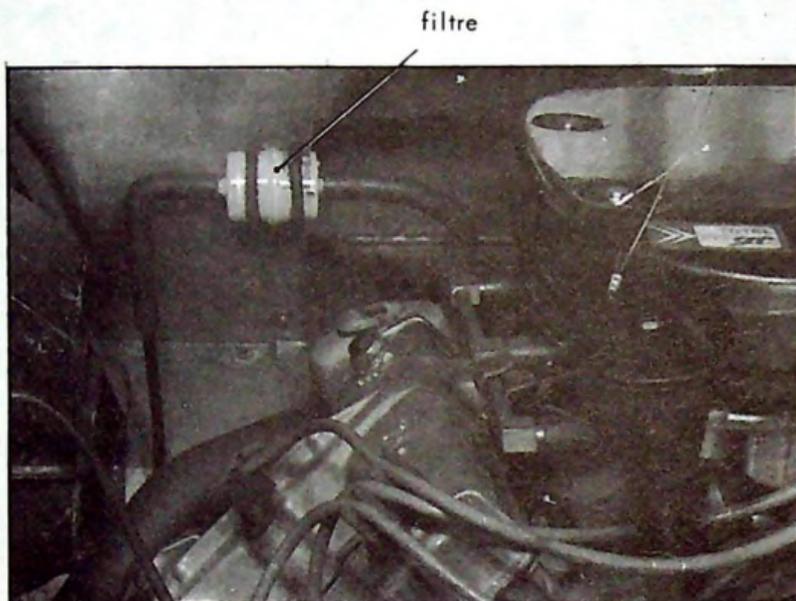
11 068

Depuis le 6 Septembre 1972, un filtre est monté sur la canalisation d'essence entre la pompe et la rampe d'alimentation des carburateurs.

Le filtre est maintenu par deux anneaux de caoutchouc accrochés à une patte fixée sur la double niche moteur.

Deux durites raccordent le filtre à la rampe d'alimentation des carburateurs, et au tube rilsan venant de la pompe à essence.

Le remplacement du filtre doit être effectué tous les 20 000 km. Respecter le sens de montage du filtre en se conformant à la flèche qui indique le sens de passage de l'essence.

- Ce filtre peut être monté sur les véhicules à carburateurs sortis antérieurement à condition d'utiliser l'ensemble des pièces indiquées ci-dessus. Il peut être monté également sur tous les véhicules SM à carburateurs, des autres pays.
- Ce filtre est différent du filtre GUIOT type G. 20 monté sur les véhicules «G. Tous Types».

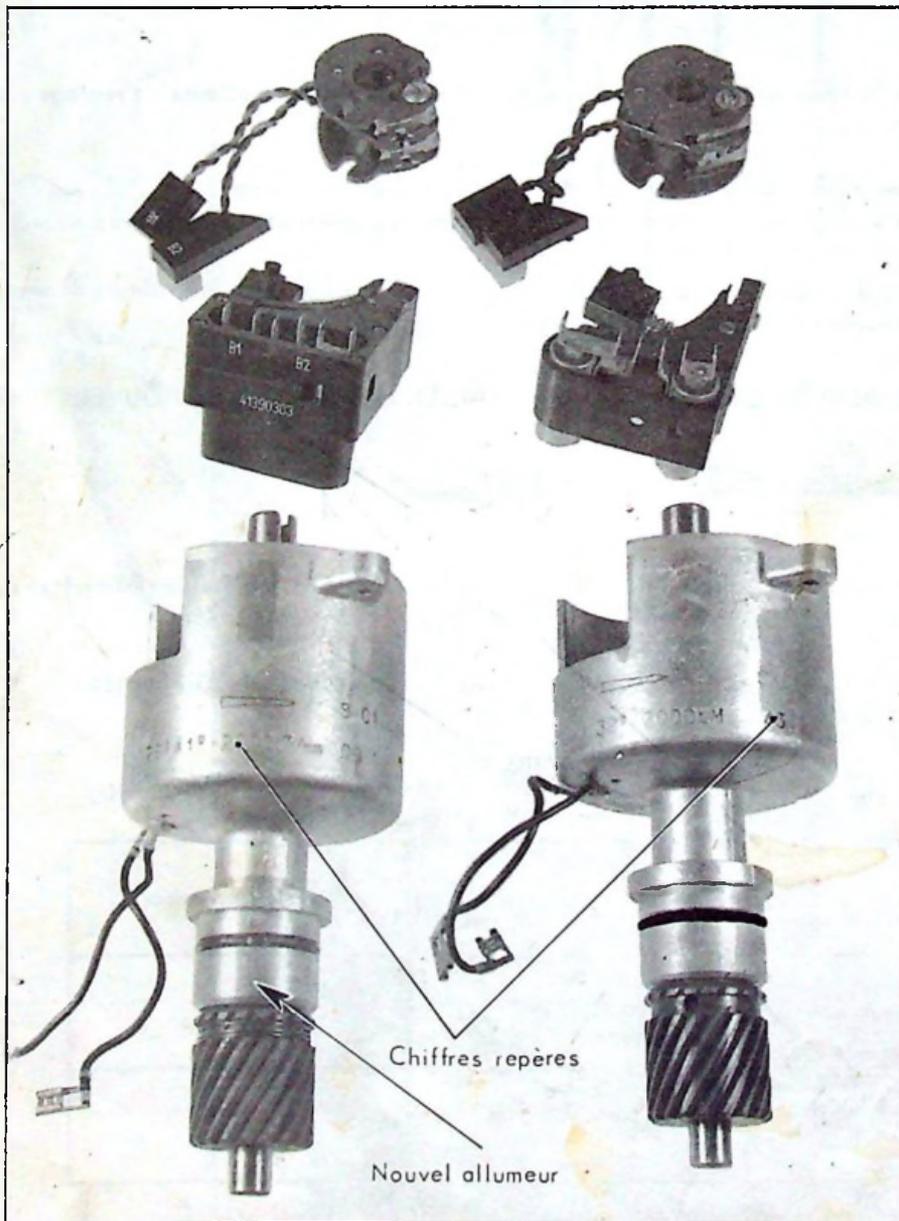
9831

Depuis Mars 1971 l'allumeur monté sur les moteurs équipant ces véhicules, est modifié.

Le nouvel allumeur est repéré par les chiffres 08.1 ou la suite 09.1, 10.1 etc. (dates de fabrication) gravés sur le corps.

- le carter (renforcé)
- le dispositif d'avance
- le support des condensateurs et les condensateurs.
- la cassette double monobloc
- le profil des cames

- a) de remplacer un ancien allumeur complet par un allumeur nouveau modèle. Les valeurs de réglage figurent au tableau ci-dessous.
- b) de monter le nouveau bloc cassette double sur les anciens allumeurs, à condition :
 - 1° de remplacer le support des condensateurs par un ensemble support et condensateurs nouveau modèle.
 - 2° de régler l'angle de fermeture des contacts ou le rapport DWELL suivant les valeurs données pour l'ancien allumeur (voir tableau ci-dessous).

IL EST PROSCRIT DE MONTER UN BLOC CASSETTE DOUBLE ANCIEN MODELE SUR LE NOUVEL ALLUMEUR.

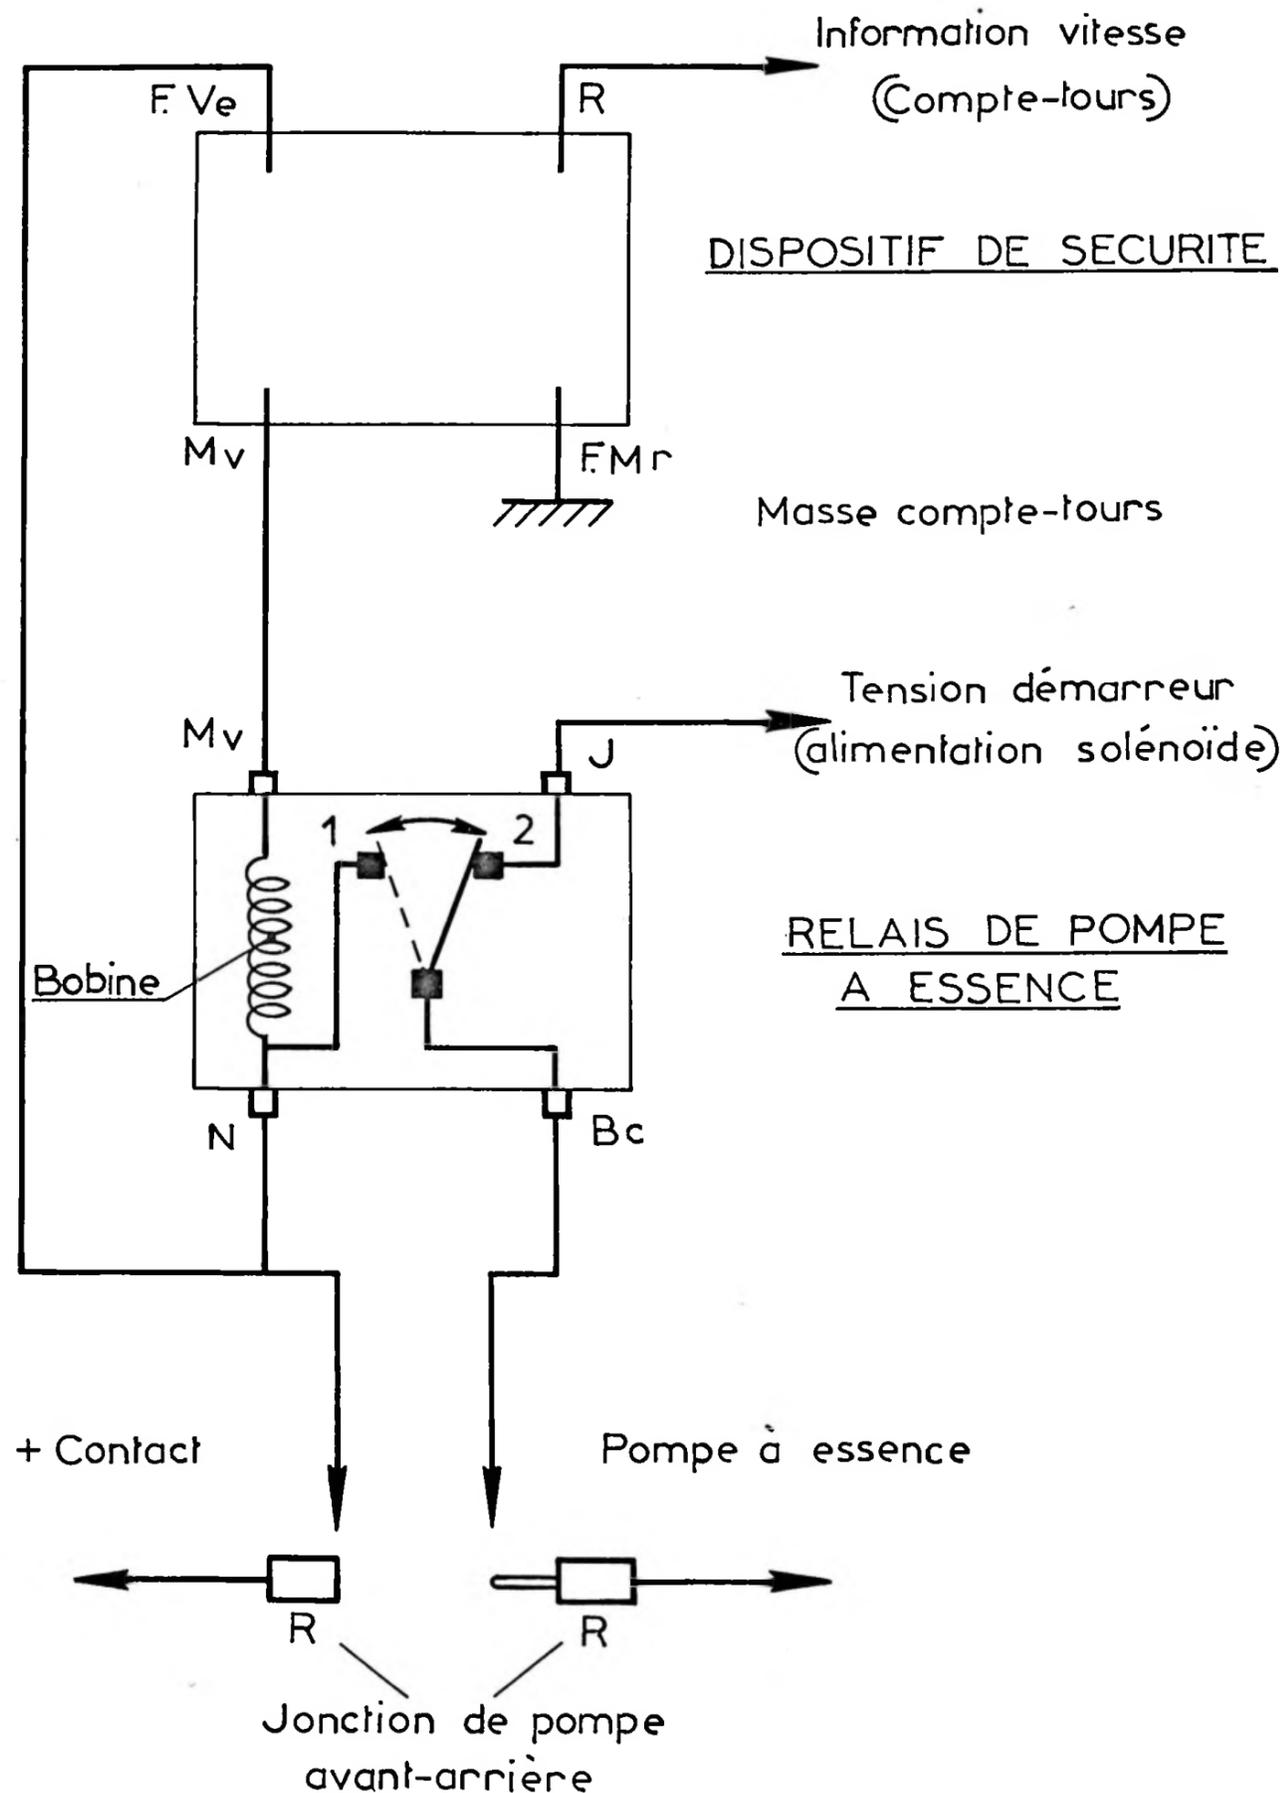
Le relais et la pompe étant en état, le dispositif de sécurité doit répondre aux conditions 1,2,3 indiquées page 1. Si la condition 1 n'est pas remplie, après vérification des connexions,remplacer le dispositif de sécurité. Si les conditions 3 ou 4 ne sont pas remplies, après vérification du fonctionnement du compte-tours et de ses connexions, remplacer le dispositif de sécurité.

NOTA : En dépannage, il est possible d'éliminer provisoirement le dispositif de sécurité en connectant directement les deux fils, embouts rouge (R), de la jonction avant arrière (accessible en déposant le flanc droit de la console) comme sur les véhicules non équipés de la modification.

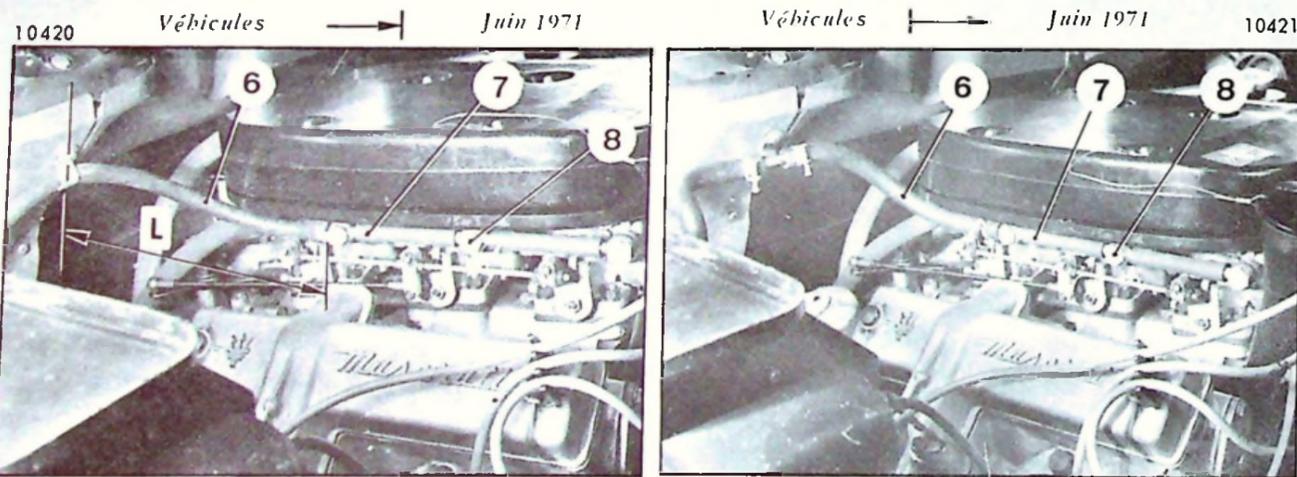
S'assurer que le montage du tube d'arrivée d'essence est conforme à l'une des deux figures ci-dessous.
 Sur les véhicules sortis jusqu'en Juin 1971 : L = 250 mm (distance de l'axe de la vis à l'extrémité du tube caoutchouc).

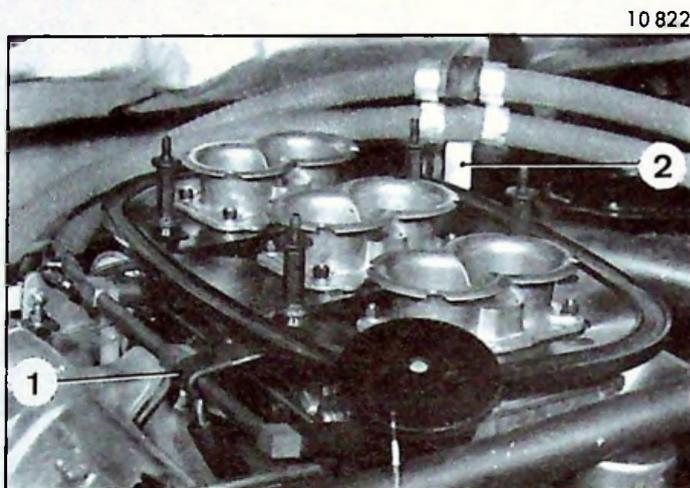
Depuis Mars 1972, la rampe d'alimentation d'essence est maintenue par un support gainé (1), fixé sous l'embase de capacité. En conséquence, les colliers montés sur les tubes souples de liaison carburateurs à rampe d'alimentation sont supprimés (sauf pour les véhicules Suède et Norvège)

Il est possible de monter le nouveau support de rampe d'alimentation ainsi que la nouvelle patte de maintien des tubes d'huile sur les véhicules sortis antérieurement, à condition de monter l'embase de capacité n° 5 426 318 T et les goujons - entretoises n° 5 426 320 P.

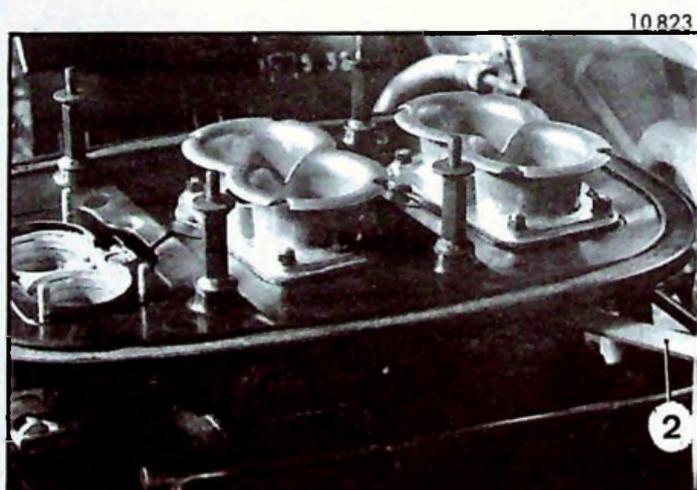
La patte de maintien des tubes d'huile, fixée à la partie supérieure de la capacité, a été remplacée par une nouvelle patte (2) dont la fixation s'effectue sous l'embase de capacité

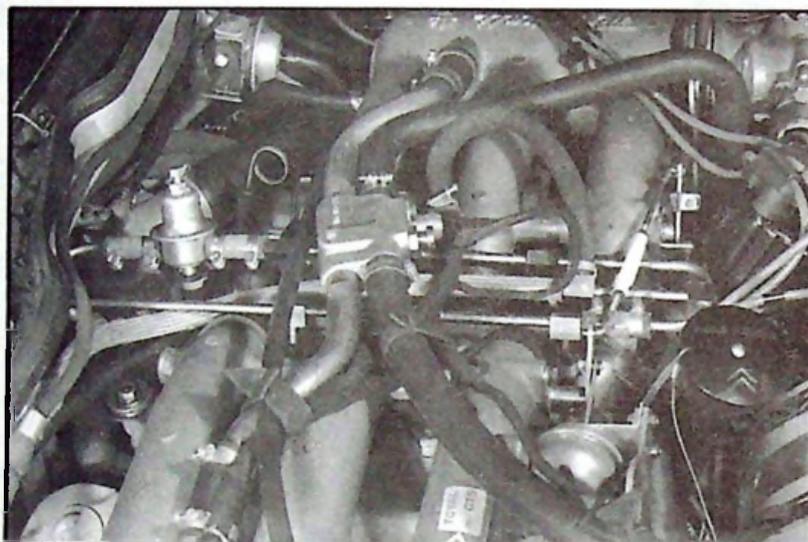
La longueur de la canalisation de retour du régulateur est diminuée (255 mm au lieu de 470 mm).

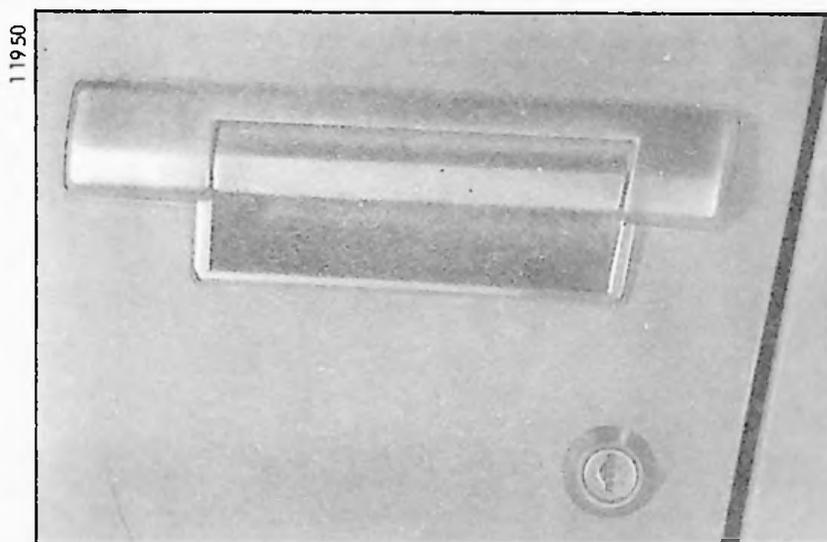
Le verrou de condamnation extérieur est indépendant du corps de poignée et les panneaux de portes extérieurs droit et gauche sont modifiés en conséquence.

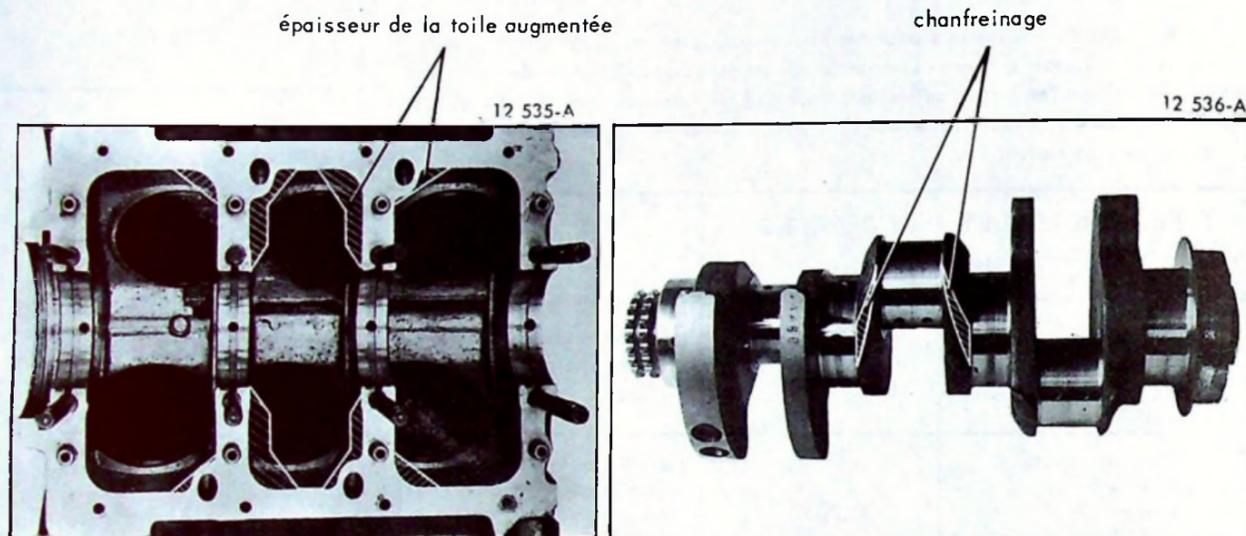
Le vilebrequin est modifié en conséquence ; le chanfreinage des flasques du palier central est plus important (fig. 2).

Le nouveau carter-moteur peut remplacer l'ancien à la condition de monter le nouveau vilebrequin.

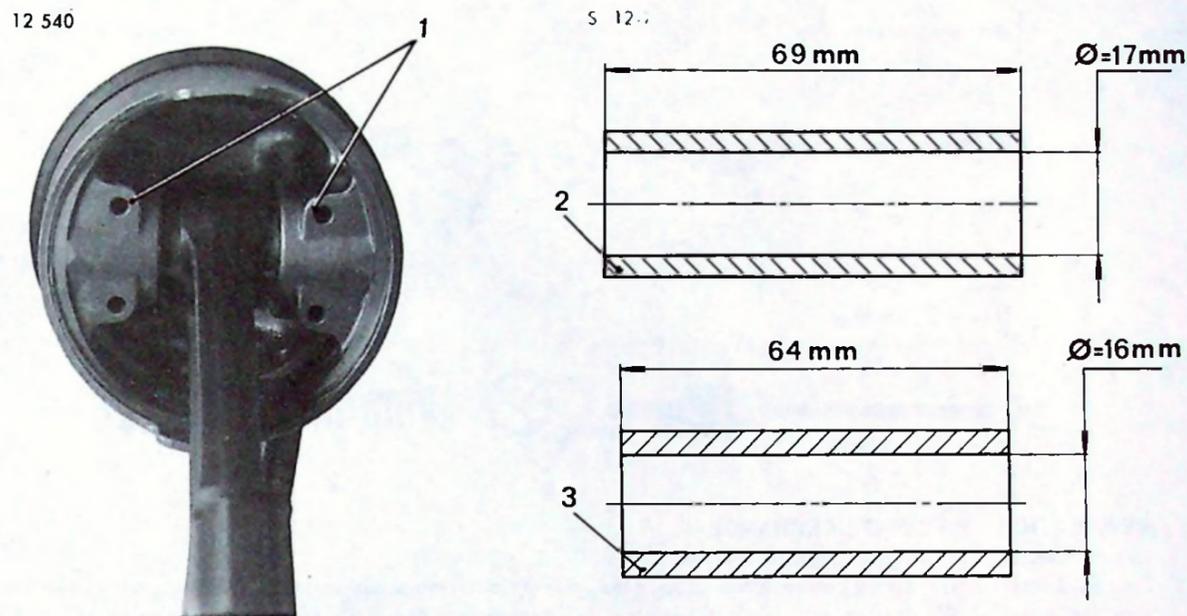
Depuis les moteurs 350 151 - 400 339 - 450 405, la longueur des bossages (1) des pistons a été augmentée. Pour obtenir un poids de l'ensemble piston + axe, identique à l'ancienne solution, la longueur de l'axe de piston (3) et son diamètre intérieur ont été diminués.

Il est possible de monter un nouvel ensemble piston + axe modifié, en remplacement de l'ancien ensemble. En aucun cas, il ne faut monter un ancien axe (2), L = 69 mm dans un piston avec la longueur des bossages augmentée.

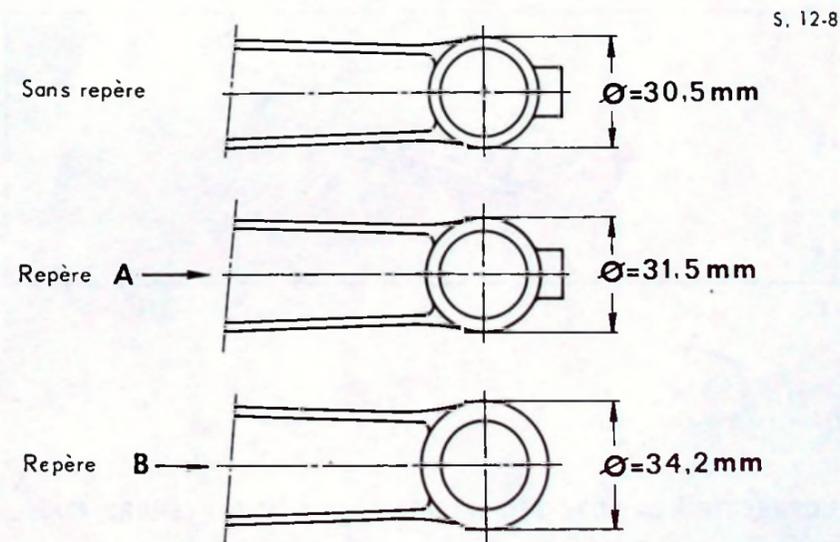
NOTA : Un certain nombre de moteurs ont été équipés de bielles diamètre extérieur du pied = 31,5 mm (repère A sur le corps).

REPARATION : Dans la classe de poids correspondante, la nouvelle bielle repère B, diamètre extérieur de pied de bielle = 34,2 mm remplace l'ancienne bielle sans repère et celle repérée A sur tous les moteurs 2,7 litres et 2,9 litres utilisés à ce jour.
