**NOTE  
TECHNIQUE**

**N° 45 GEN**

**MOTEUR**

Couronne de démarreur

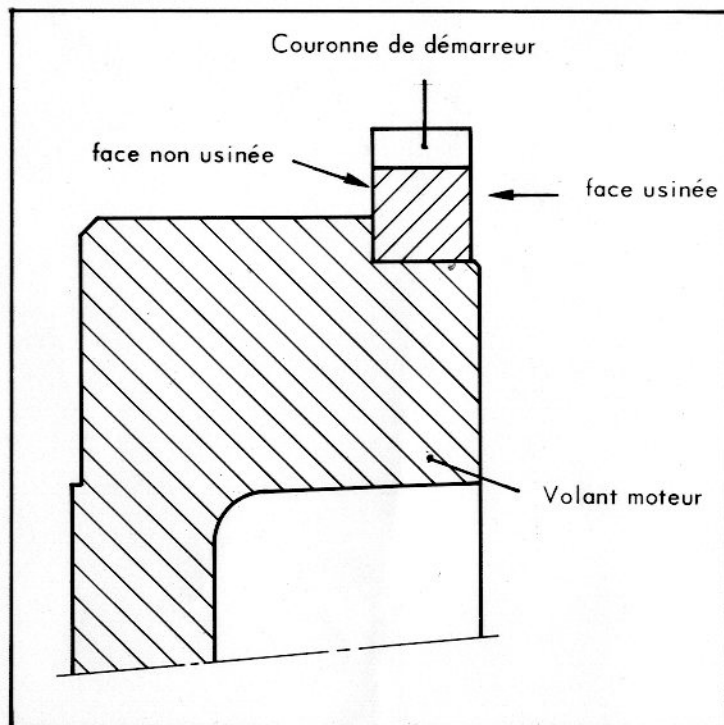
La denture de la couronne de démarreur ne comporte plus d'entrées de dents.  
La denture est traitée côté entrée du pignon de démarreur.

La face de la couronne, côté traitement, est usinée.

NOTA : Cette évolution n'entraîne pas la modification du pignon du lanceur de démarreur.

**Montage d'une couronne de démarreur sans entrées de dents sur un volant moteur :**

La face non usinée de la couronne doit venir en appui sur l'embrèvement du volant.
