**VEHICULE CX 2400  
avec boîte de vitesses automatique**

**Centrage du convertisseur**

CE DOCUMENT EST A CLASSER DANS : **RECUEIL DE NOTES N° MAN 008530**

SERVICES A LA CLIENTELE  
Département Technique Après-Vente**INFORMATION  
REPARATION****CX**

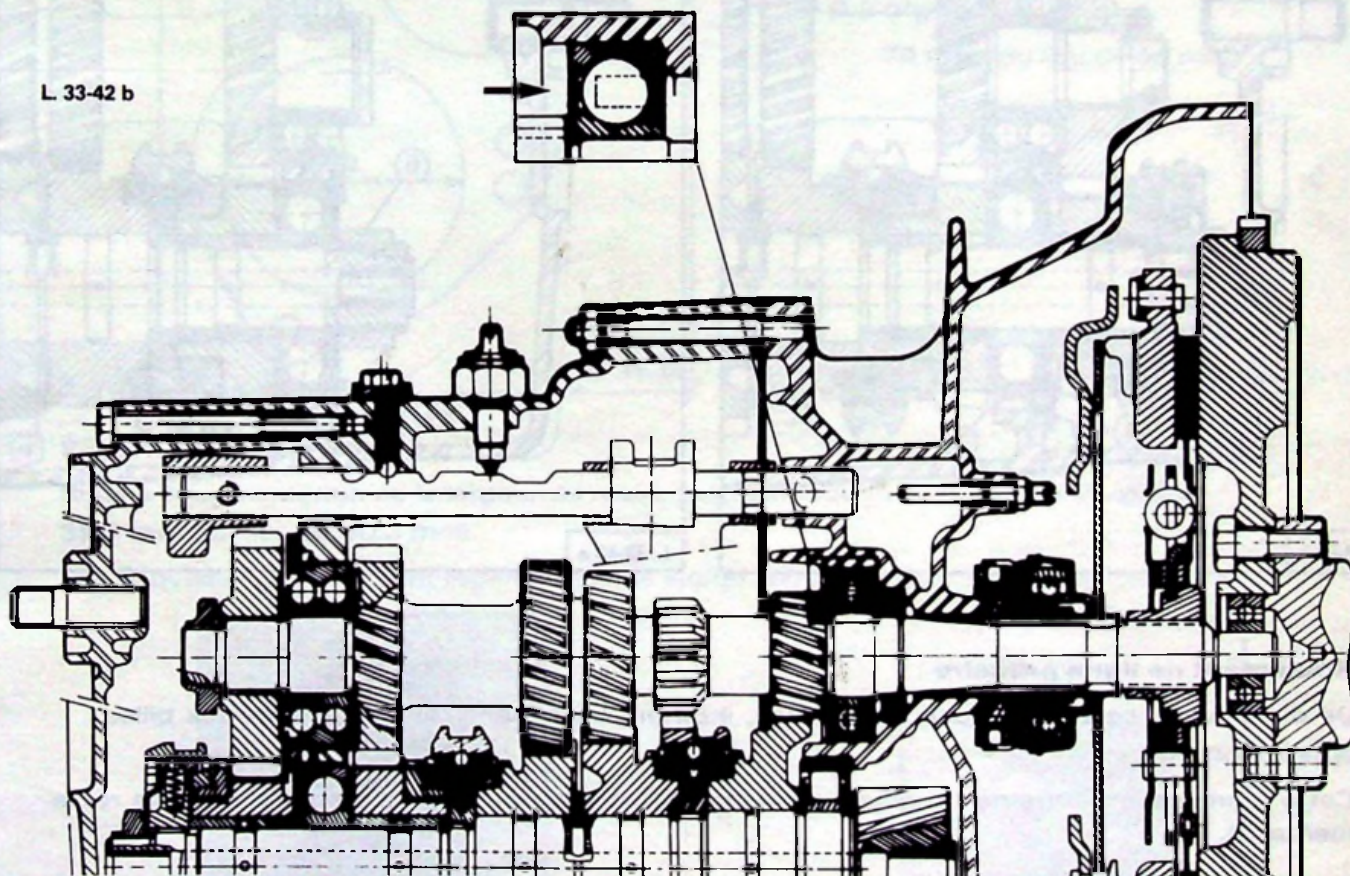
L 33-42 b

Depuis **OCTOBRE 1985**, sur véhicule CX 2,5 l. I.E. tous types et 2,5 l. Diesel TURBO, montage d'un **nouveau roulement avec étanchéité intégrée** (sans changement des dimensions du roulement).

**IMPORTANT :** Le joint d'étanchéité intégré, face noire, du roulement (→) doit être monté côté pignon émetteur du 1<sup>er</sup> rapport.

Le roulement est disponible au Département des Pièces de Rechange sous la référence **N° 95 631 160**.

En réparation, il peut se monter sur des boîtes de vitesses mécaniques tous types antérieures à la modification, en **remplacement de l'ancien**.

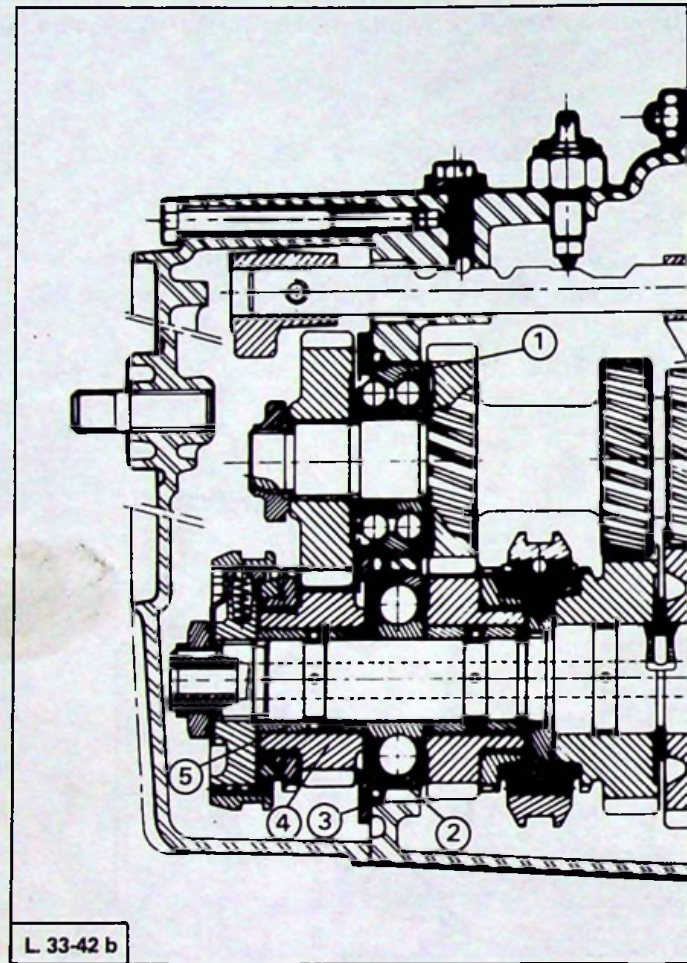
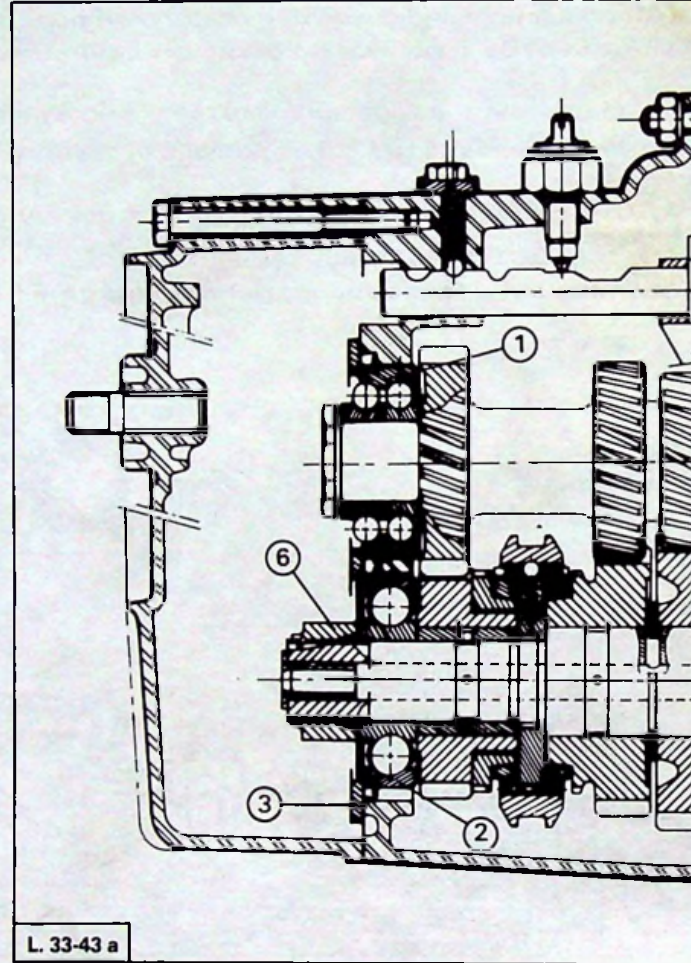
Depuis **DECEMBRE 1985**, en démarrage progressif, de nouveaux roulements sont montés, ce qui implique la modification des pièces suivantes :

- Plaque d'arrêt de roulements (boîtes de vitesses tous types).
  - Pignon récepteur de 5<sup>e</sup> rapport
  - Entretoise sous pignon de 5<sup>e</sup>
  - Erou de serrage de la ligne secondaire (boîtes de vitesses à 4 rapports).
- (boîtes de vitesses à 5 rapports)

Le montage des 2 roulements côté couvercle sur une boîte de vitesses antérieure à la modification, entraîne l'échange :

- a) *Boîte de vitesses à 4 rapports :*
- plaque d'arrêt de roulements ③ ,
  - écrou de serrage de l'arbre secondaire ⑥ .
- b) *Boîte de vitesses à 5 rapports :*
- plaque d'arrêt de roulements ③ ,
  - ensemble des pignons de 5° rapport ④ ,
  - entretoise du pignon mené de 5° rapport ⑤ .

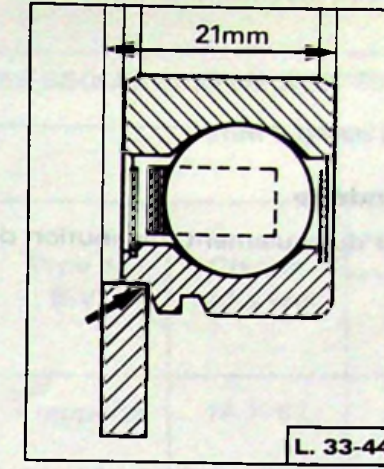
**② Roulement de ligne secondaire :**

Il se caractérise par :

- une étanchéité de chaque côté des billes,
- une largeur plus importante = **21 mm** (au lieu de 19 mm)
- la présence d'un épaulement ( → ) permettant le montage de la plaque d'arrêt de roulements (diamètre intérieur de cette plaque augmenté).

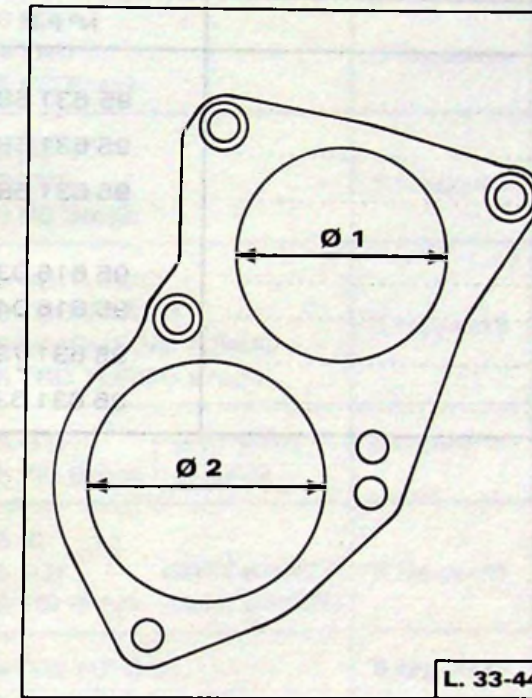
**③ Plaque d'arrêt de roulements :**

Diamètres de passage des lignes primaire et secondaire augmentés.

- Ø 1 (ligne primaire) :  
62,3 mm (au lieu de 61,5 mm)
- Ø 2 (ligne secondaire) :  
70 mm (au lieu de 56 mm)

La nouvelle plaque d'arrêt de roulements peut se monter en lieu et place de l'ancienne.

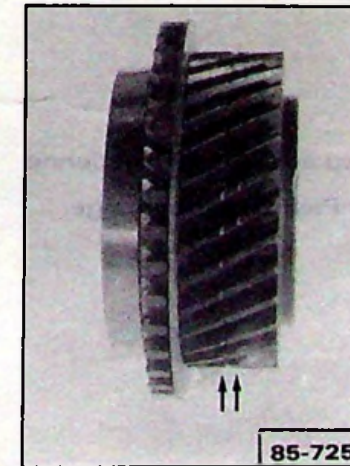
**Pignon de 31 dents**

Suite à l'augmentation de la largeur du roulement, diminution de la largeur du pignon : **38,3 mm** (au lieu de 40,3 mm).

(2 piqûres → )

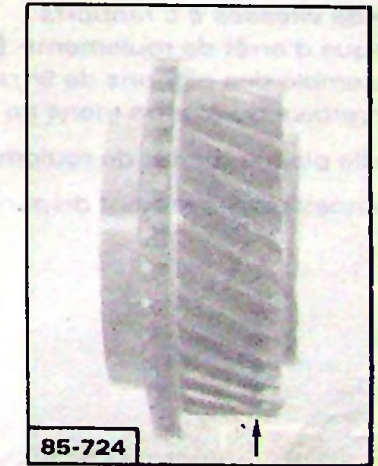
**Pignon de 33 dents**

(1 piqûre côté opposé au crabot → )

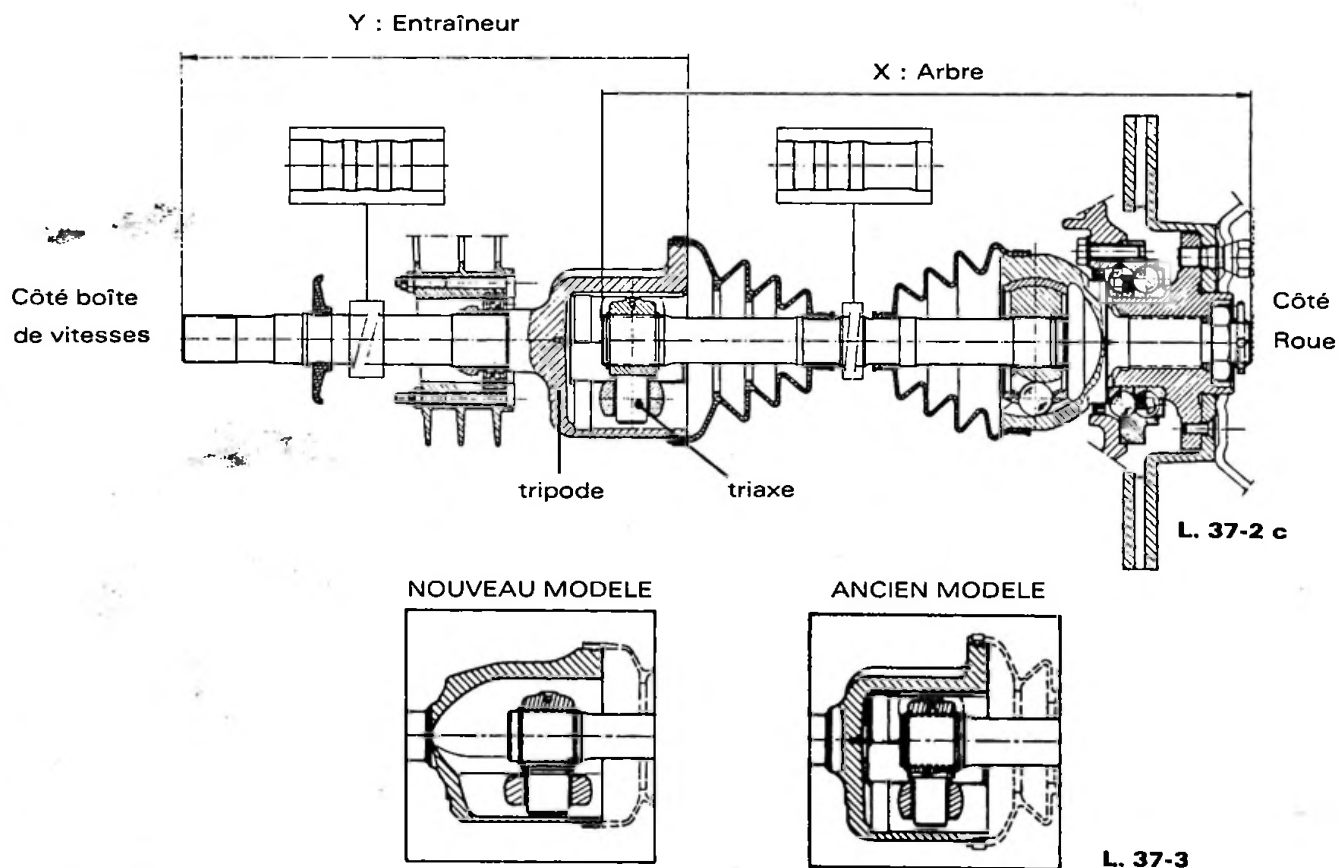
Les transmissions de l'ensemble des véhicules de la gamme CX, sauf GTi TURBO, ont évolué en **AVRIL 1985**.

Cette modification est due à un changement du procédé de fabrication de l'entraîneur.

Le montage d'une seule transmission complète avec le nouvel entraîneur, adaptée aux types de B.V., de moteur et de voie avant sur un véhicule sorti antérieurement à la modification des entraîneurs est possible.

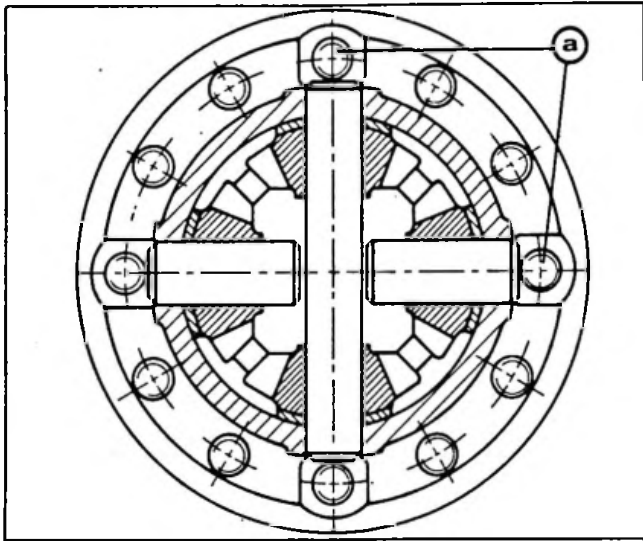
Y 33-14

**A – L'arrêt en translation des axes de pignons satellites**  
(démarrage progressif de cette solution depuis 9/89) :

- Arrêt des axes assuré par l'extrémité des vis (a) de fixation de la couronne, décalées pour ce faire de  $\frac{1}{24}$  de tour (suppression des goupilles).
- Axes de pignons satellites lisses (suppression des méplats, des logements de goupille et des fentes tournevis).
- Axes de pignons satellites traités par nickelage chimique.

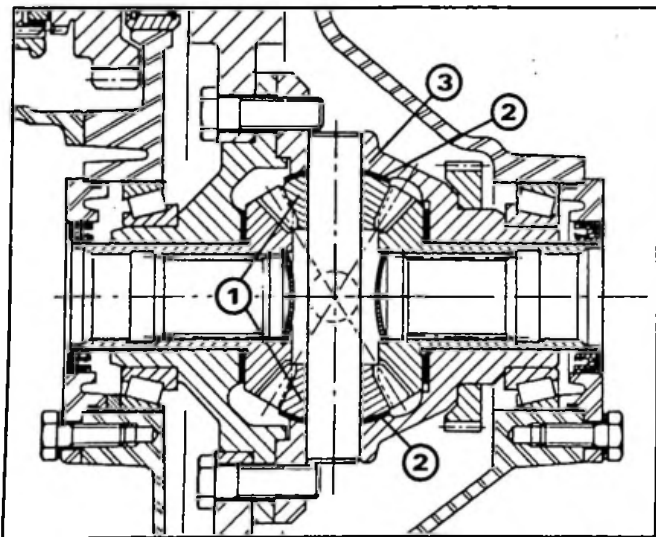
UT 33-14

**B – Les pignons satellites à portée sphérique, qui entraînent la création de :**

- Nouveaux pignons satellites (1).
- Nouvelles coupelles de friction (2).
- Nouveau demi-boîtier droit de différentiel (3) à usinage intérieur sphérique.

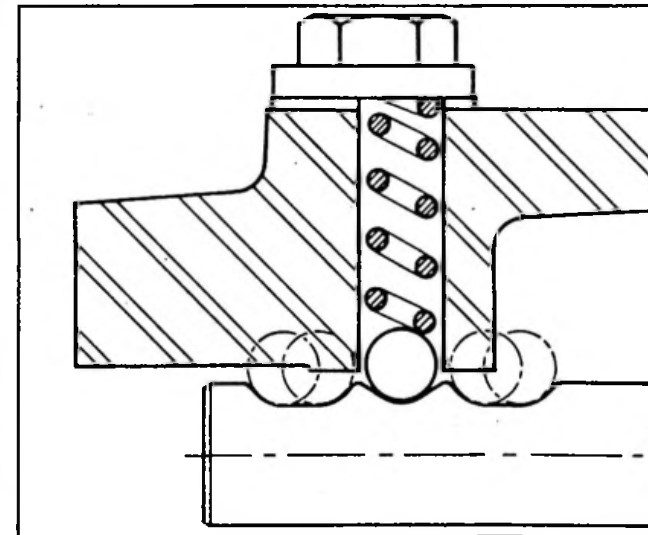
Le billage des axes de fourchette devient flottant, ce qui entraîne la création de :

- Nouveaux axes de fourchette,
- Ressorts de billage à tarage spécifique,
- Manchons de synchro spécifiques.

BILLAGE FLOTTANT
