AUTOMOBILES  
**CITROËN**

**DEPARTEMENT TECHNIQUE APRES-VENTE**

**NOTE  
D'INFORMATION**

**VEHICULES CX**

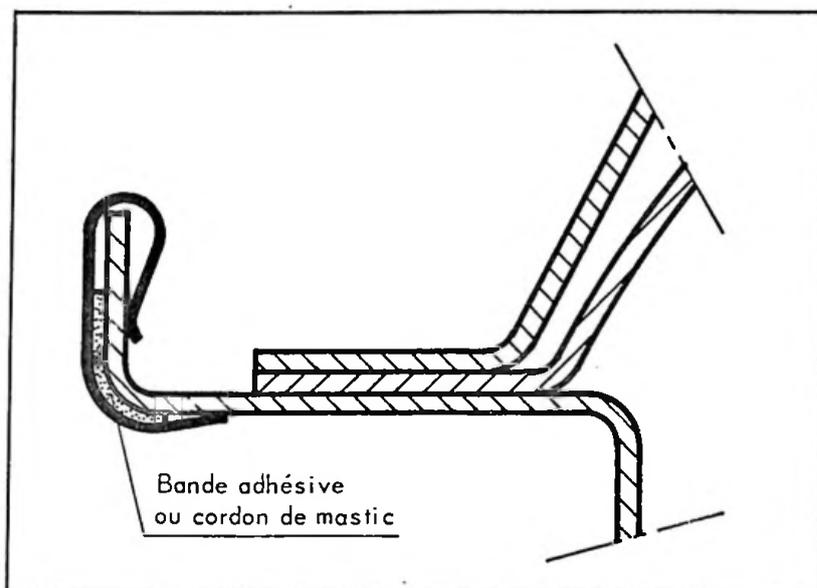
Lors du lavage des véhicules par des portiques à brosses, il peut arriver que celles-ci arrachent l'enjoliveur de gouttière de pavillon.

Pour remédier à cet incident, placer des bandes adhésives « double face » sur l'angle extérieur de la gouttière. Ces bandes, d'une largeur minimum de 10 mm doivent être appliquées sur une longueur de 40 mm, à chaque extrémité de la gouttière.

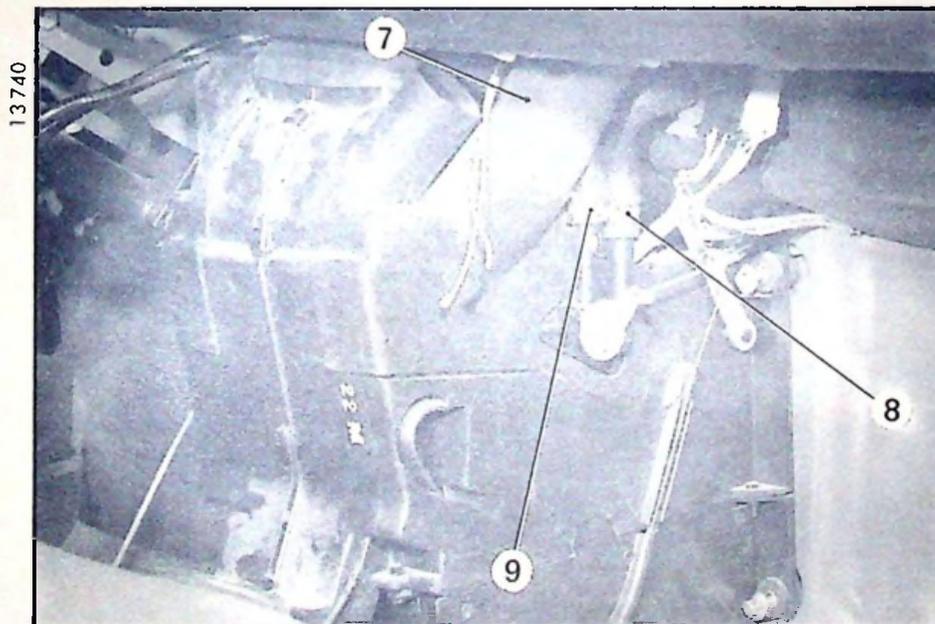
Vérifier particulièrement, par l'ouverture de la boîte à gants, le branchement correct du tube de liaison (7) de l'aérateur droit.

NOTA : Si le tube (7) est déformé ou trop court, la fermeture de la boîte à gants peut entraîner son déboîtement.

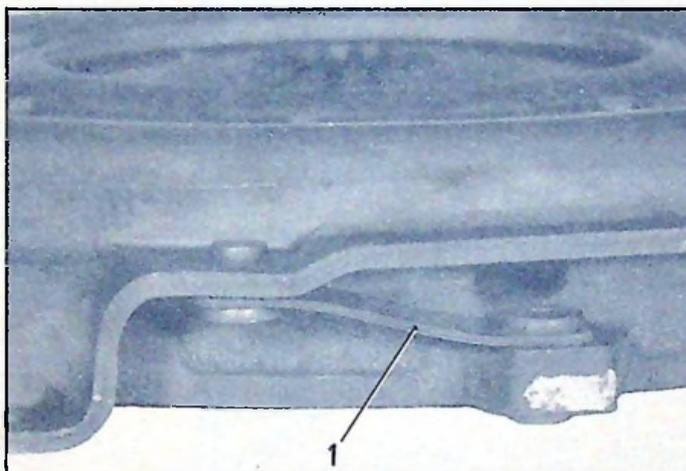
12983

Examiner attentivement les trois ressorts (1) de rappel du mécanisme. Ceux-ci doivent avoir une forme identique et ne pas être déformés. Sinon, le mécanisme est à remplacer.

Ressort de rappel (1) en bon état

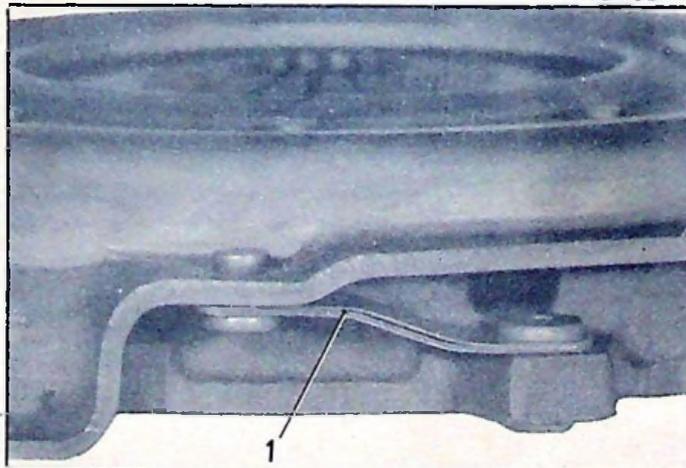
12982

Ressort de rappel (1) déformé

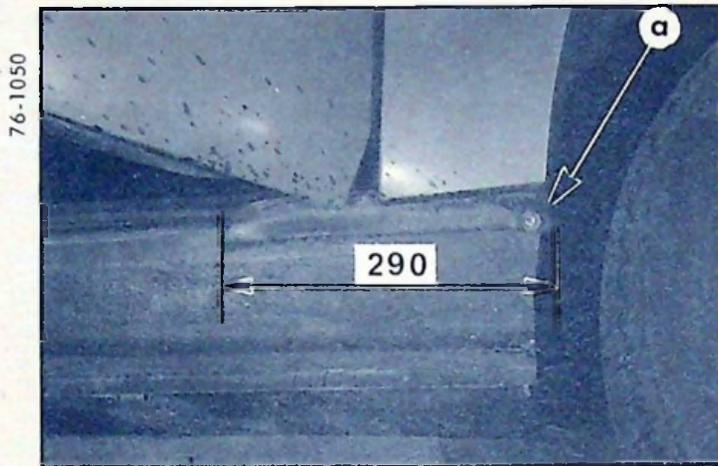
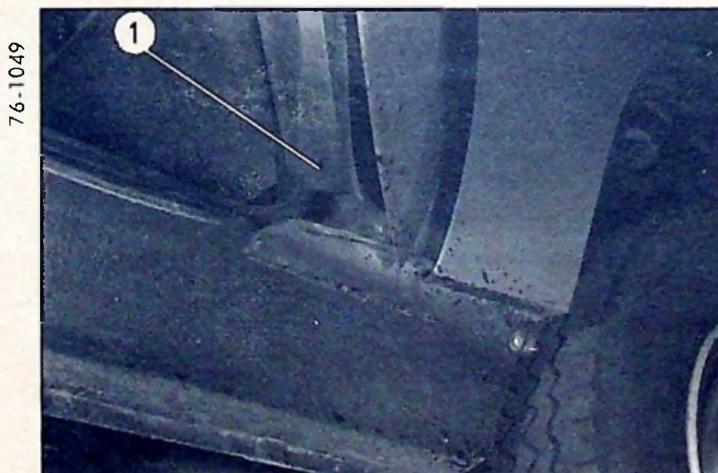
Il est possible d'éviter les remontées de boue sur les charnières inférieures des portes avant en procédant de la façon suivante :

- Dans un profilé d'étanchéité inférieure de porte N° 5 432 533 X, couper deux longueurs de 290 mm.

- Nettoyer les charnières de bas de caisse et la partie inférieure arrière des passages de roue.
- Coller le profilé caoutchouc (colle BOSTIK 1410 ou MINNESOTA 1099) :
  - la grande lèvre sur le bas de caisse, à l'avant,
  - l'autre lèvre en appui sur le passage de roue en « a » et, à l'arrière, à une hauteur convenable pour assurer l'étanchéité avec le caoutchouc (1) de la porte lorsque celle-ci est fermée.

- Fixer le profilé à l'avant à l'aide d'une vis Parker (rondelle plate).
- Graisser les charnières. (Produit dégrissant, lubrifiant, anti-corrosif, conditionné en bombe aérosol).

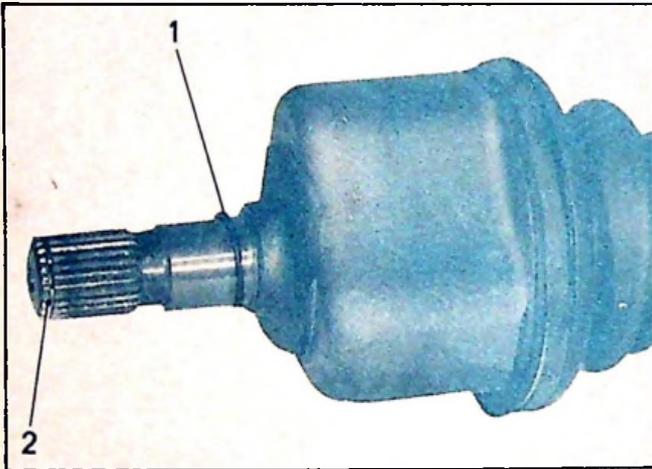
13 731

NOTA : Une mauvaise mise en place de l'entraîneur gauche dans le planétaire se traduit par des vibrations importantes à l'avant gauche du véhicule, lors de virages à droite ou de débattements de suspension.

Lors d'une dépose de transmission côté gauche, il est nécessaire de poser un jonc (2) neuf (N° P.R. 5419527C) sur l'entraîneur. Ne pas omettre le joint torique (1).

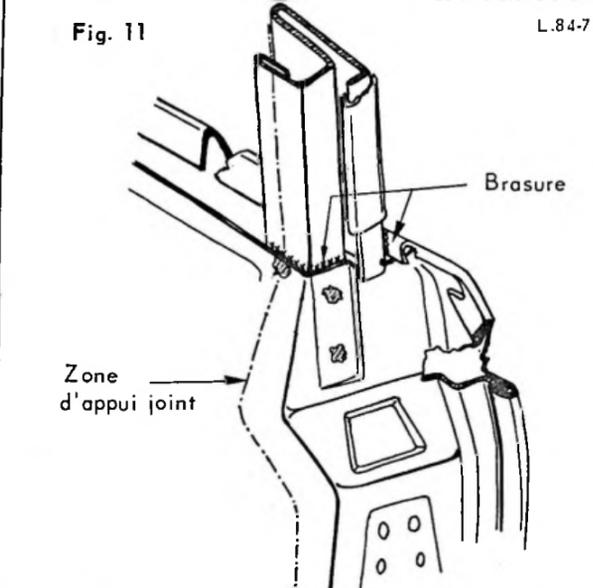
DEFAUTS CONSTATES	CAUSES POSSIBLES D'ENTREE D'EAU	REMEDES PRECONISES
3. Infiltrations d'eau à la liaison encadrement de glace-panneau intérieur de porte.	Mauvais placage de l'encadrement sur la garniture d'étanchéité.  Excès ou manque de brasure à la liaison encadrement de glace-panneau intérieur de porte. - ( voir fig. 11 )	Remédier au placage de l'encadrement soit en retouchant le réglage de la porte soit en chassant la feuillure vers l'extérieur. Si l'excès de brasure est trop important le meuler, mastiquer et peindre. En cas de manque de brasure, faire un masticage permettant de rattraper le défaut et peindre.
<p>Fig. 11 <span style="float: right;">L.84-7</span></p>

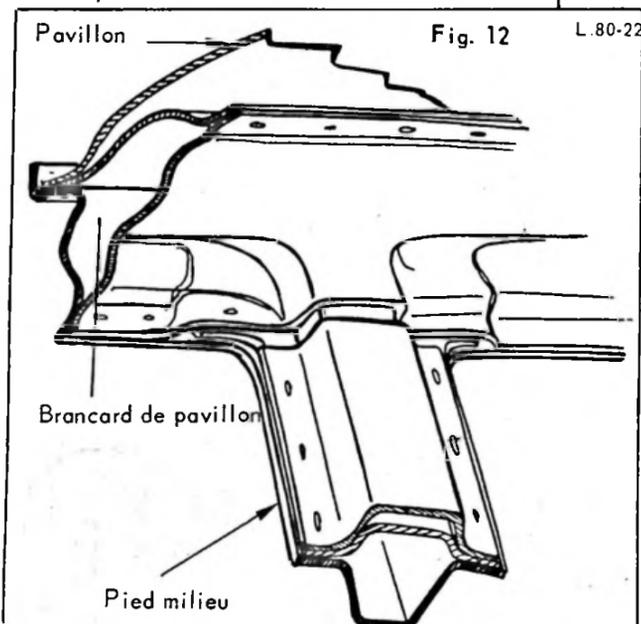
4. Traces d'eau à la partie supérieure du pied milieu ( intérieur du véhicule )

Forme des soyages de la feuillure du panneau de côté, au droit de l'accostage du pied milieu - ( voir fig. 12 )

Mastiquer le soyage et resserrer le chaussement de la garniture d'étanchéité sur la feuillure d'entrée de porte, après avoir éliminé les défauts de planéité de la feuillure.

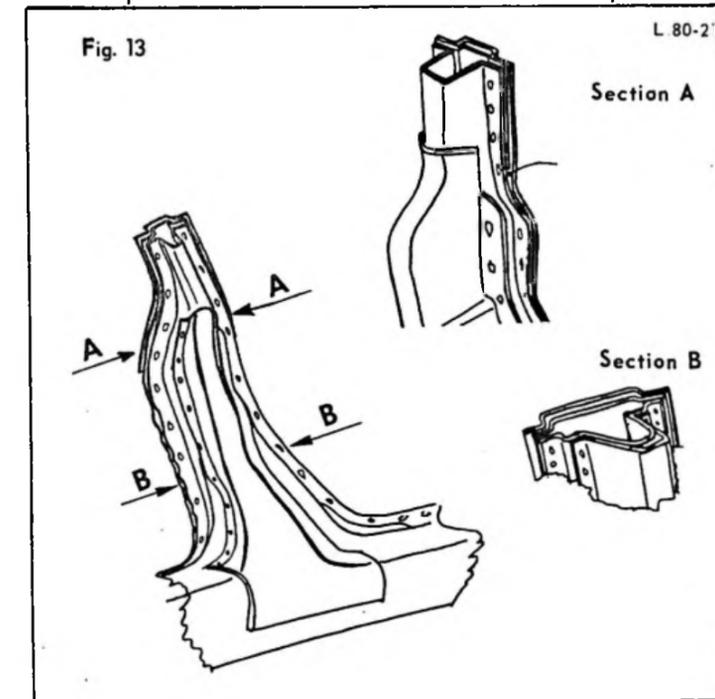
DEFAUTS CONSTATES	CAUSES POSSIBLES D'ENTREE D'EAU	REMEDES PRECONISES
5. Traces d'eau à la partie inférieure du pied milieu ( intérieur du véhicule )	Forme des soyages de panneau de côté, pied milieu, doublure de pied - ( voir fig. 13 )	Planer la feuillure et éliminer les « picots » de soudure Mastiquer le soyage et resserrer le chaussement de la garniture d'étanchéité sur la feuillure d'entrée de porte.

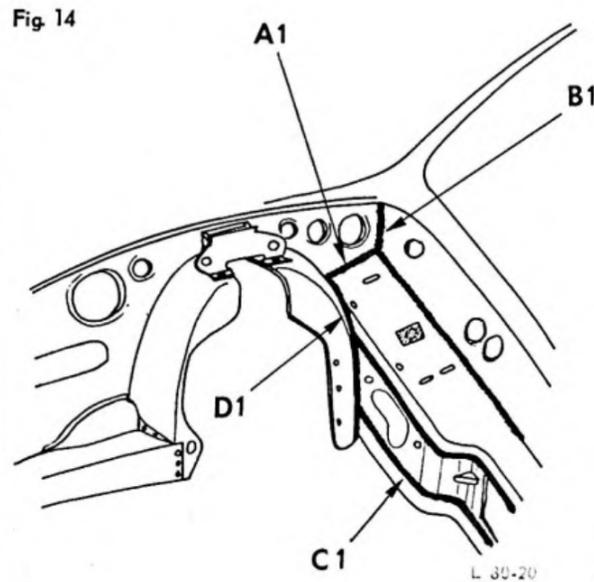
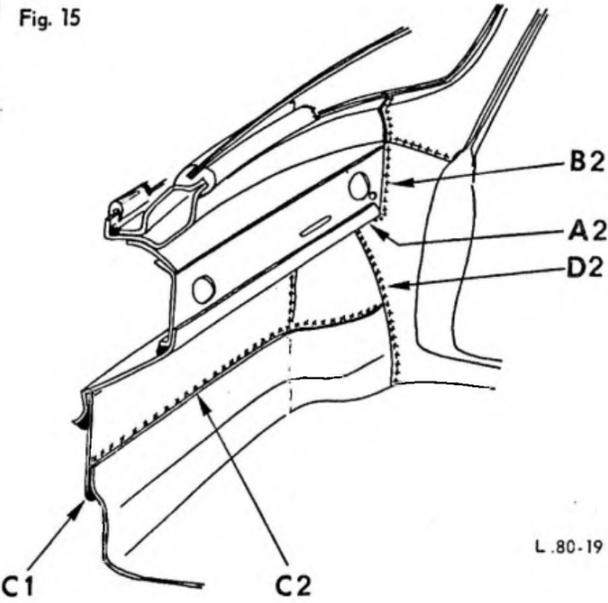
DEFAUTS CONSTATES	CAUSES POSSIBLES D'ENTREE D'EAU	REMEDES PRECONISES
Traces d'eau sur garnitures de pied avant et de tablier ou tapis avant imbibés	Mauvaise application du mastic d'étanchéité aux lignes ; - A1, B1, C1, D1 ( fig. 14 ) - A2, B2, C2, D2 ( fig. 15 )	Faire un apport de mastic d'étanchéité

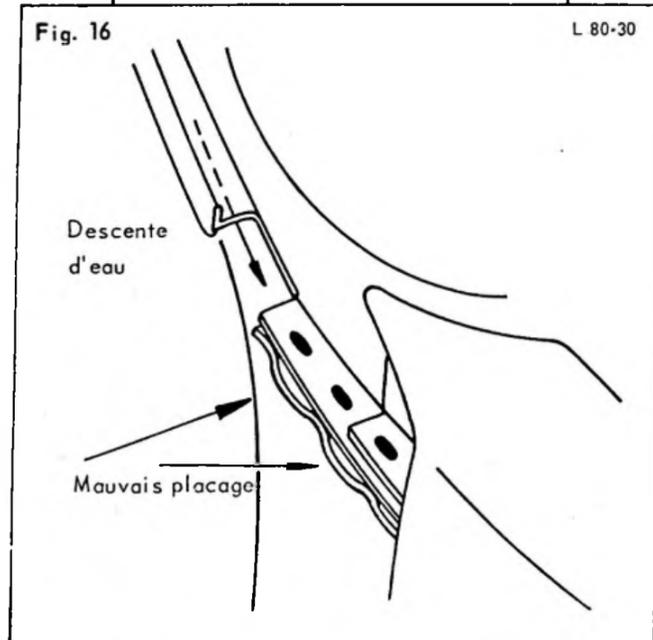
Mauvais planage de l'accostage panneau de côté-baie de pare-brise  
- ( voir fig. 16 )

Planer les tôles entre les points de soudure  
Mastiquer

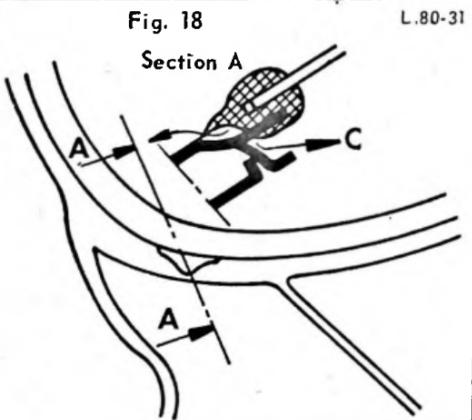
2. Traces d'eau entre scellement et feuillure, au niveau des emboutis d'évacuation - ( C ), fig. 18	Mauvais chaussement du pare-brise Mauvais plaquage de la lèvres d'étanchéité du joint, à sa portée extérieure sur la tôle de baie de pare-brise	<ul style="list-style-type: none"> <li>- Corriger les déformations de la baie, s'il y a lieu.</li> <li>- Relever la lèvres du joint dans la zone incriminée et parfaire le chaussement ( maillet caoutchouc ).</li> <li>- Contrôler l'état des emboutis d'évacuation.</li> <li>- Mastiquer la zone de fuite, si nécessaire.</li> </ul>
<p>Fig. 18 Section A L.80-31</p>

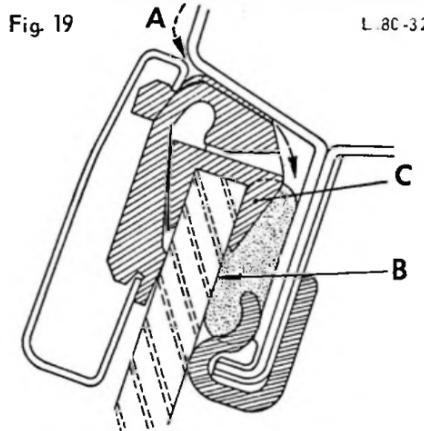
DEFAUTS CONSTATES	CAUSES POSSIBLES D'ENTREE D'EAU	REMEDES PRECONISES
Traces d'eau sur plage arrière ( Berlins ) ou sur habillage latéral de passage de roue ( Break ) ou sur garniture de pavillon.	<ul style="list-style-type: none"> <li>- Custode mal positionnée dans son encadrement ( trop basse, par exemple ) - ( A ), fig. 19</li> <li>- Cordon SOLBIT mal appliqué - ( B ), fig. 19</li> </ul>	<ul style="list-style-type: none"> <li>- Faire un apport de mastic.</li> <li>- Si résultat négatif, déposer la glace de custode et refaire le cordon SOLBIT</li> </ul>
	<ul style="list-style-type: none"> <li>- Ecrasement insuffisant du cordon SOLBIT ( B ) parfois occasionné par le jonc de finition qui s'oppose à cet écrasement.</li> </ul>	<ul style="list-style-type: none"> <li>- Faire un apport de mastic</li> <li>- Si résultat négatif, déposer la glace de custode, planer la feuillure et remplacer le cordon SOLBIT.</li> </ul>

<ul style="list-style-type: none"> <li>- Agrafes de maintien des enjoliveurs non noyées dans le cordon SOLBIT en ( C ).</li> </ul>	<ul style="list-style-type: none"> <li>- Déposer l'agrafe et faire un apport de mastic dans les trous.</li> <li>- Poser l'agrafe.</li> <li>- Si le résultat est négatif, déposer la glace de custode et remplacer le cordon SOLBIT.</li> </ul>
	<p>Fig. 19 L.80-32</p>

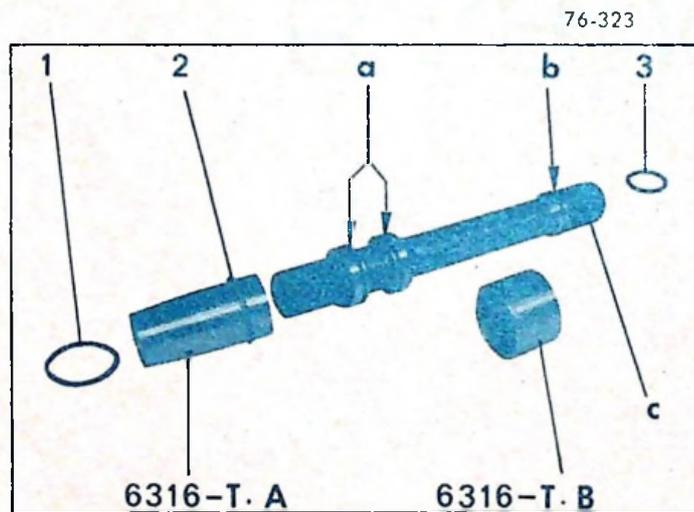
Lors de la dépose de la boîte de vitesses pour incidents de convertisseur ou de pompe à huile, nous vous demandons de changer systématiquement les joints d'étanchéité 1, 2 et 3 montés dans les gorges «a» et «b» de l'arbre de commande «c».

Cette intervention évitera des incidents répétés, semblant provenir d'un mauvais fonctionnement du convertisseur.

Utiliser l'outillage 6316-T.A et 6316-T.B. (Voir Op. MA. 330-3 a. page 16 du Manuel de Réparation N° 850-3).

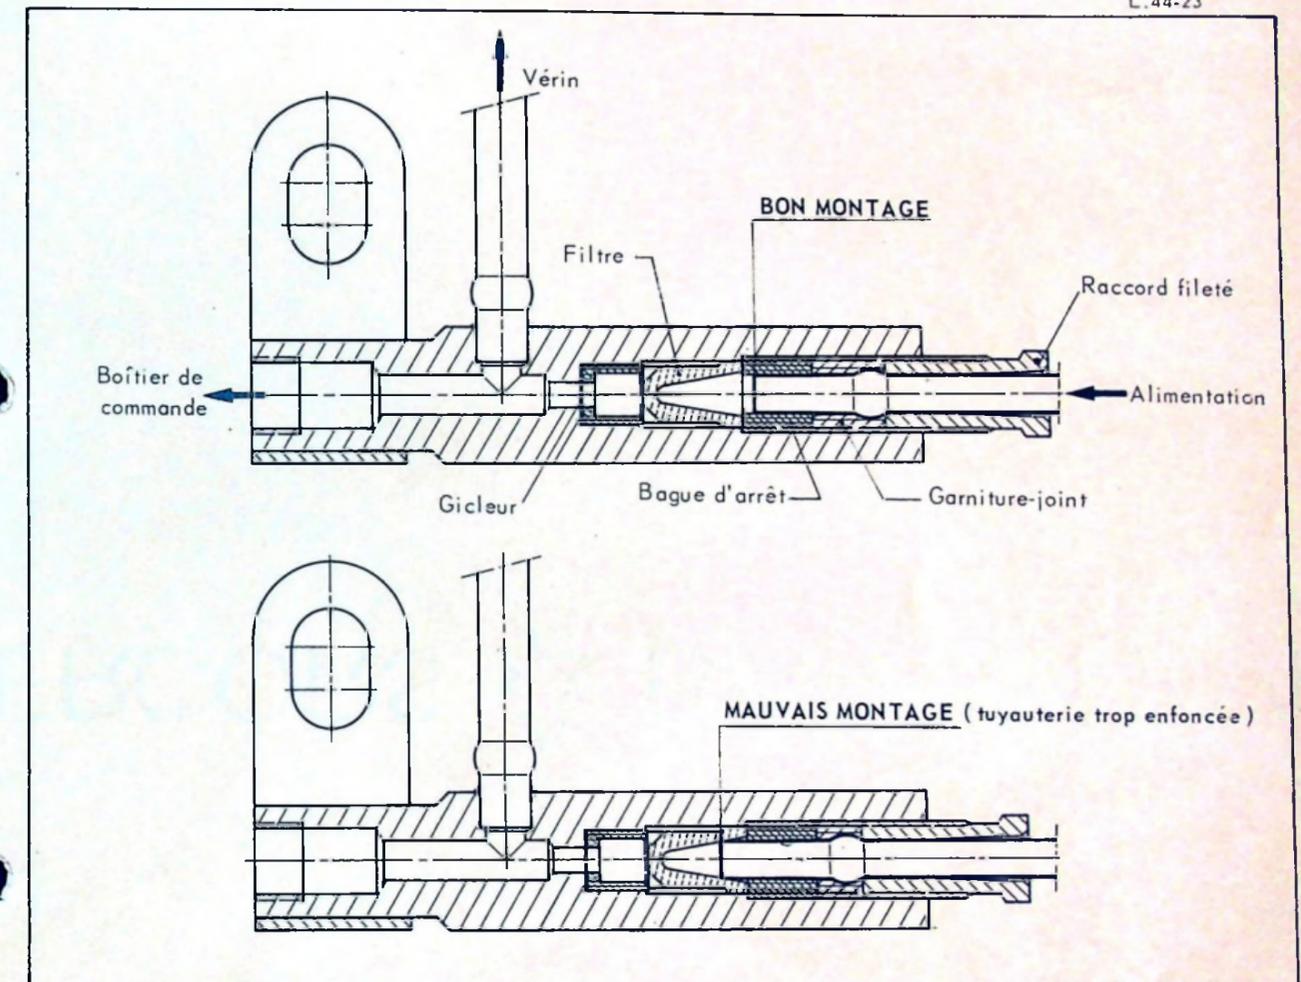
L.44-23

Le raccord trois voies est situé sur le tablier de caisse.

Une pénétration trop importante de la canalisation réduit la surface de filtration du liquide LHM, donc son débit.

**Remède :** - Repositionner la tuyauterie d'alimentation. Si cet essai n'est pas concluant, changer le raccord trois voies. Toute intervention sur ce raccord est proscrite.

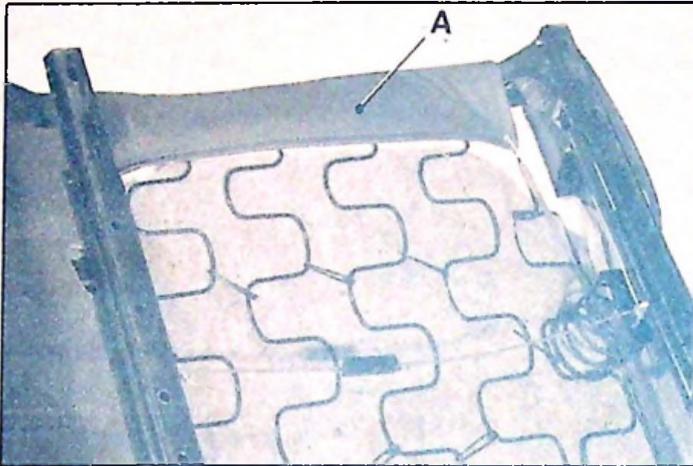
77-539

En cas d'affaissement de l'assise d'un (ou des) siège(s) avant, il convient d'augmenter la tension des ressorts de l'armature.

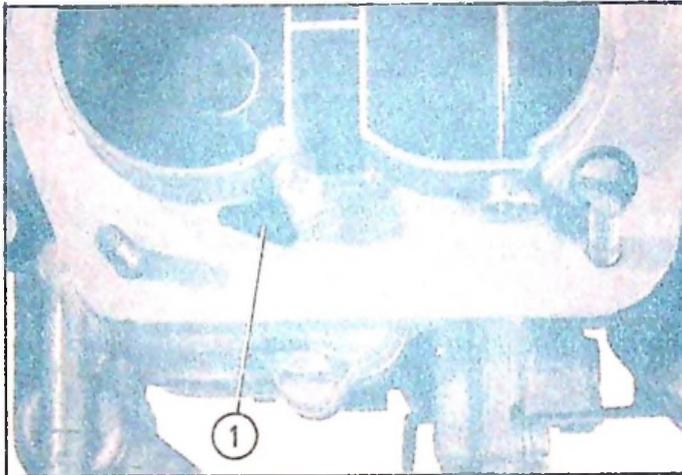
75-761

Pour pallier les incidents de carburateurs WEBER (gicleurs bouchés, impuretés dans la cuve) nous conseillons de monter un TAMIS FILTRE sur la mise à la pression atmosphérique (1) de la cuve.

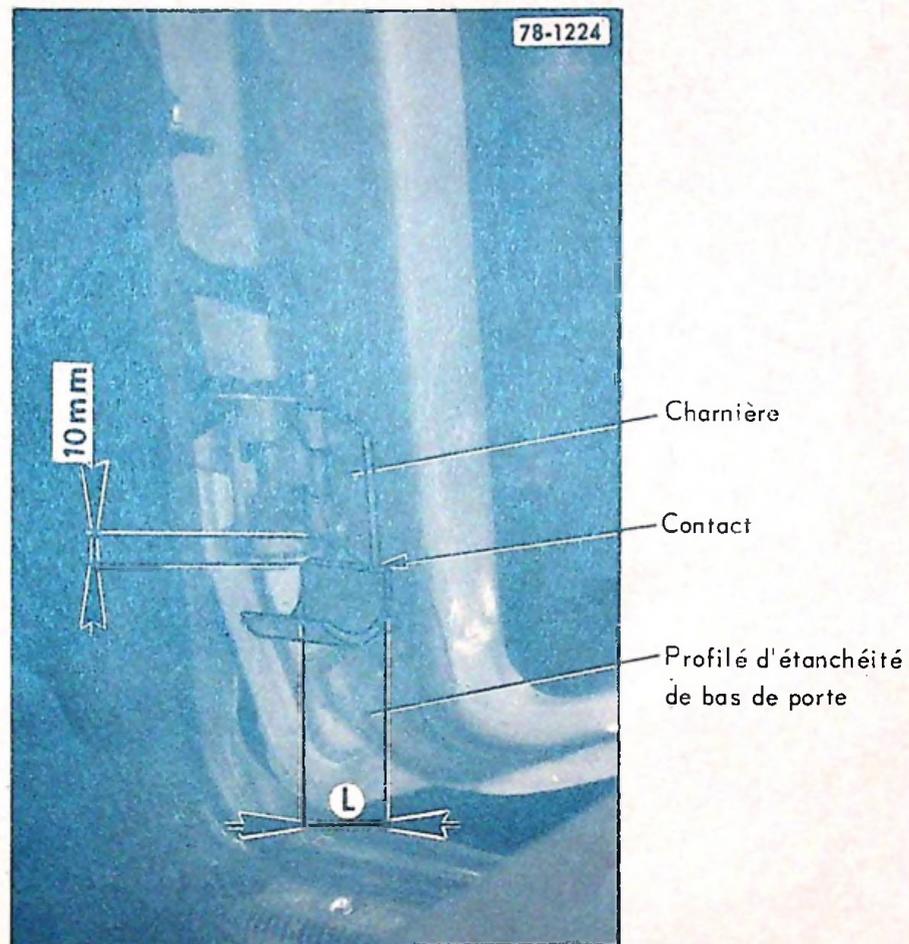
Il est possible d'éviter les remontées de boue sur la charnière inférieure des portes avant en opérant de la façon suivante :

- Dans un profilé d'étanchéité inférieur de porte N° 5 432 533 X, couper deux morceaux de longueur «L».  
«L» = distance entre l'embouti du panneau intérieur de porte et l'extrémité de la lèvre du profilé d'étanchéité (environ 70 mm, longueur variable d'une porte à l'autre).

- Nettoyer les charnières.
- Sur chaque porte, présenter le morceau de profilé, partie plate sur la porte, l'extrémité côté habitacle en contact avec le dessous de la charnière, l'extrémité extérieure étant plus basse d'environ 10 mm.
- Couper, si nécessaire, l'extrémité du profilé d'étanchéité de bas de porte.
- Coller les caoutchoucs (colle BOSTIK 1410 ou MINNESOTA 1099).
- Graisser les charnières, le tirant et son épingle.

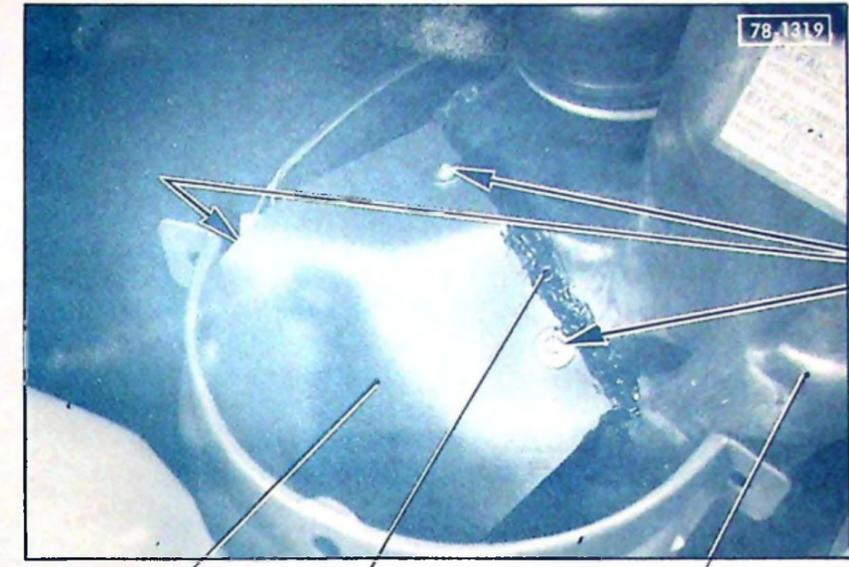
1. Il doit être protégé lors d'un remplissage ou d'un complément de niveau du circuit de refroidissement moteur.
2. En cas d'échange, il est possible d'assurer sa protection en procédant de la façon suivante :

a) Se procurer au Département des Pièces de Rechange une bavette caoutchouc N° 75 532 205.

Bavette d'étanchéité

Cordon de mastic

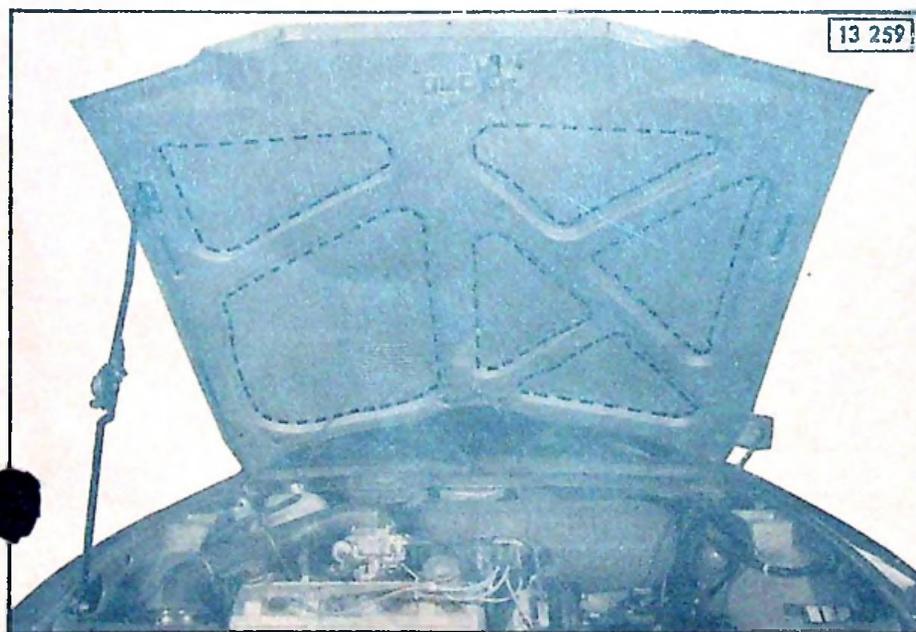
En cas de décollement entre panneau et doublure de capot, il est possible, sans dépose du capot, de remédier à l'incident en procédant comme suit :

- Refaire les joints aux emplacements indiqués sur la photo ci-dessous, en utilisant l'un des mastics recommandés.
- Laisser sécher plusieurs heures, capot fermé, avant de manœuvrer le véhicule.
- Après séchage, faire les retouches de peinture.

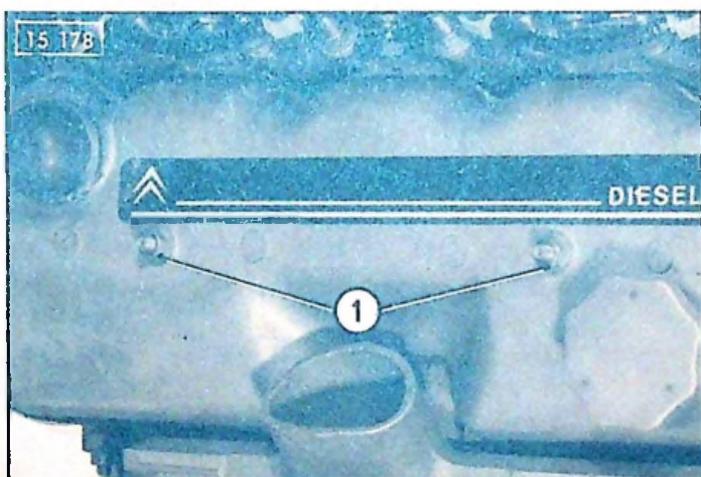
En conséquence, lors de son montage sur moteur, il est impératif de procéder de la manière suivante :

- a) Nettoyer le plan d'appui du joint sur culasse.
- b) Contrôler l'état du joint, la propreté de sa portée et sa mise en place sur le couvre-culasse.
- c) Poser le couvre-culasse.

- d) Approcher à la main chaque écrou (1) jusqu'au contact sur la rondelle cuivre.
- e) A partir de cette position, serrer chaque écrou de 1 tour 1/2.

NOTA : Le serrage correspond à un couple de 0,5 à 0,8 m.daN.

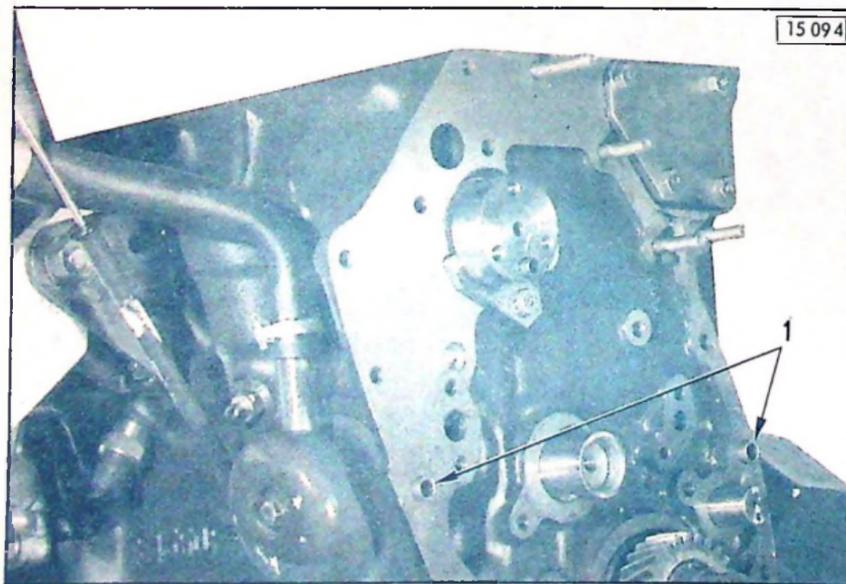
Lors de la remise en état d'un moteur DIESEL, il est IMPERATIF de s'assurer de la présence des deux bagues de centrage (1) de la tôle support de pompe d'injection sur le groupe moteur.

Les bagues de centrage sont disponibles au Département des Pièces de Rechange sous la référence N° 75 521 048.

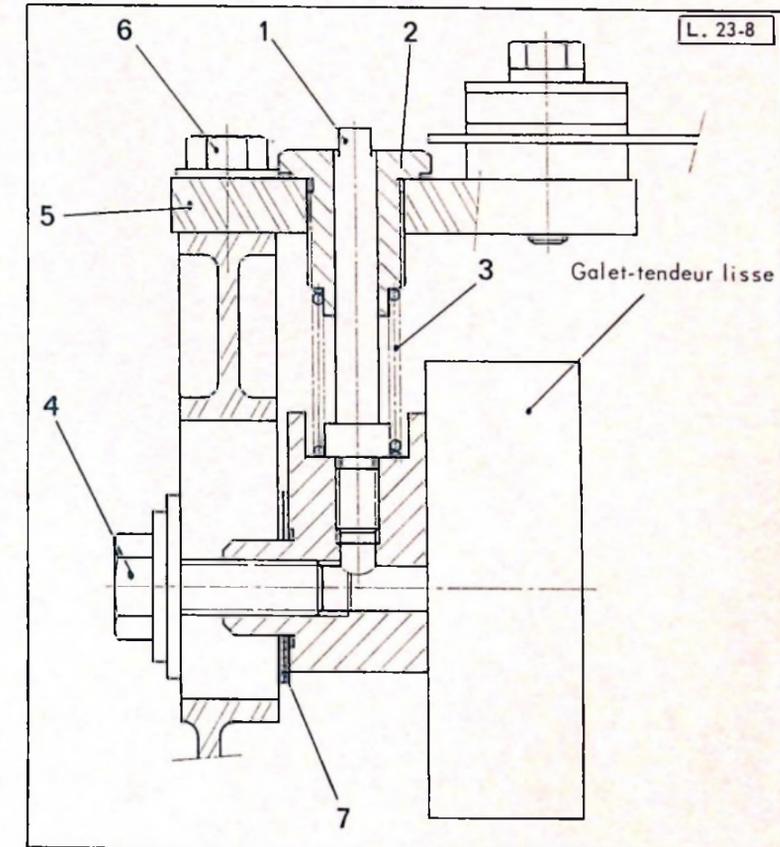
## III - BRUITS D'ENTRAÎNEMENT DE POMPE A EAU AVEC COURROIE CRANTÉE ET GALET-TENDEUR AUTOMATIQUE ( Complément au chapitre A de la Note d'Information N° 78 - 29 MA du 13 Février 1979).

- a) Déposer la douille (2).
- b) Déposer le ressort (3).
- c) Vis (4) serrée, centrer le support (5) après avoir desserré les vis (6) en vissant la douille (2) sans son ressort, A LA MAIN.
- d) Dans cette position du support (5), serrer les vis (6).
- e) Graisser l'axe (1), desserrer la vis (4), monter la douille (2) et son ressort (3).

NOTA : Galet-tendeur sous pression, il doit pouvoir être entraîné à la main. En cas d'impossibilité d'entraînement à la main du galet, adjoindre une rondelle (ép. = 6 mm) N° P.R. 95 539 625 entre la douille (2) et le support (5).

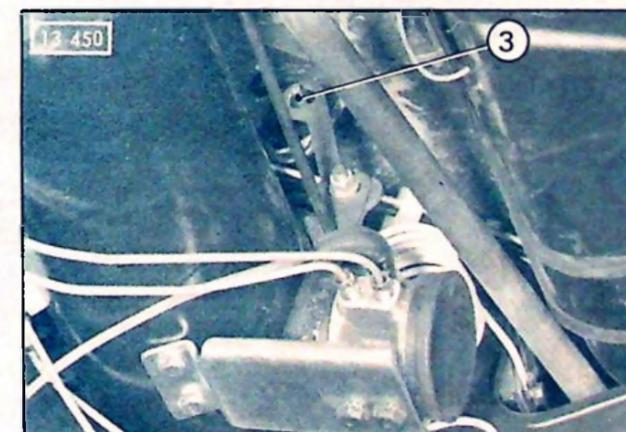
Cette inversion peut être effectuée sur tous les véhicules et évite l'éventuel désaccouplement de la tringle manuelle des hauteurs arrière par rapport à son levier de commande.

Sur l'essieu arrière de l'ensemble des véhicules CX, le montage des leviers de commande manuelle ① et automatique ② est inversé dans le but d'améliorer la position du levier de commande ① du correcteur de hauteur par rapport à la tringle de commande manuelle ③.

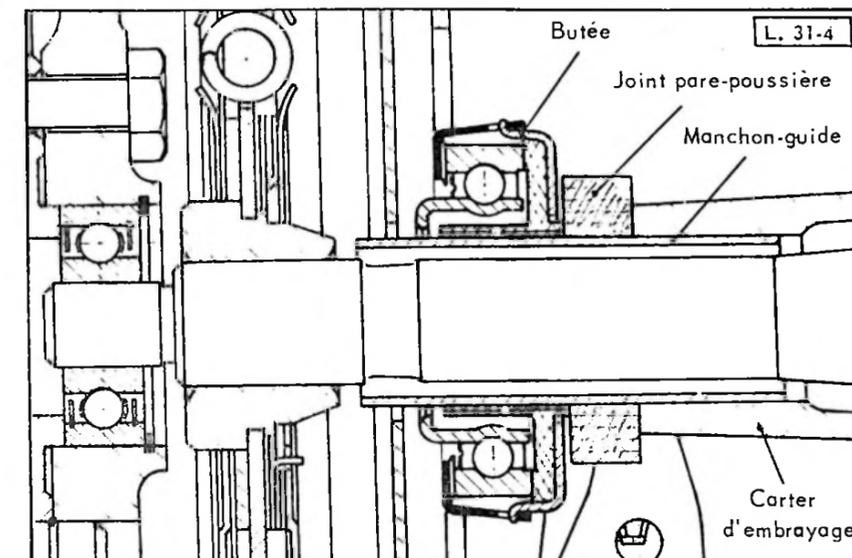
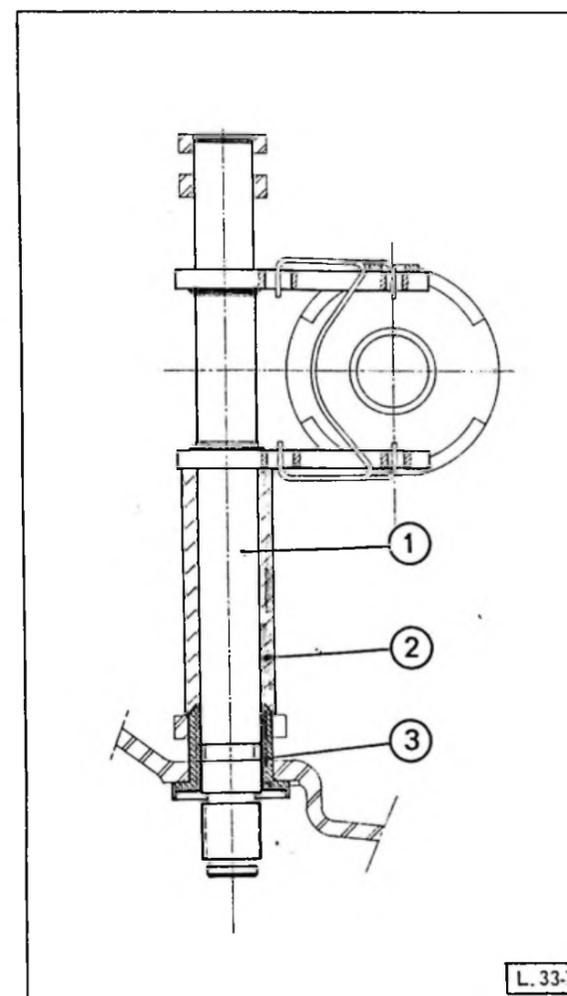
Lors de l'échange d'une butée de débrayage, et éventuellement du manchon-guide, suite à l'incident « Pédale de débrayage dure à manoeuvrer », il est conseillé d'échanger également la fourchette de débrayage.

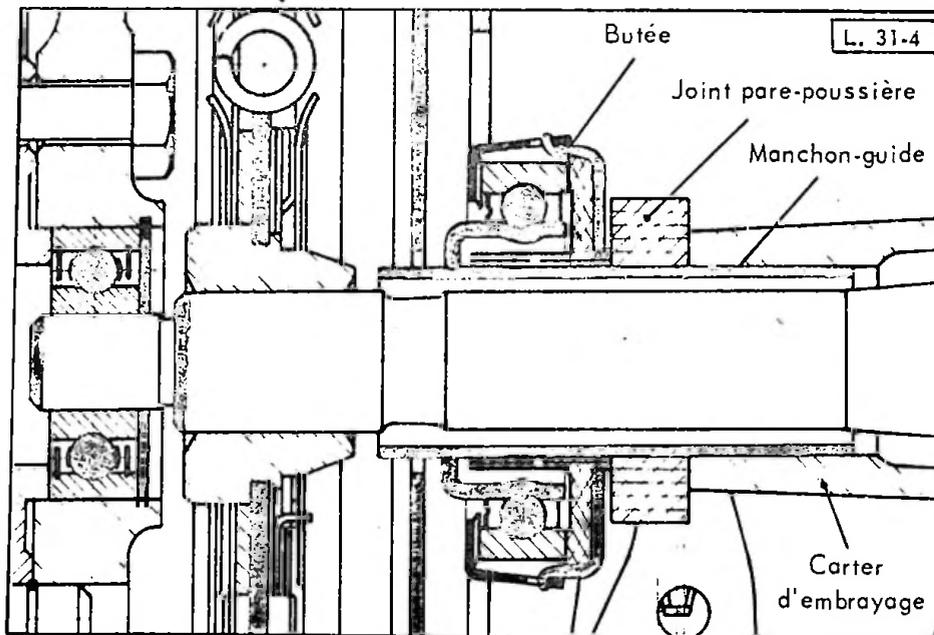
Lors de l'échange d'une butée de débrayage, et, éventuellement du manchon-guide, suite à l'incident « pédale de débrayage dure à manœuvrer », il est nécessaire d'échanger également la fourchette de débrayage.

LA BUTÉE A MOYEU PLASTIQUE CANNÉLÉ DOIT ÊTRE MONTÉE GRAISSÉE SUR LE MANCHON-GUIDE ( TOTAL MULTIS ).

Le joint pare-poussière doit être imbibé d'huile de boîte de vitesses SAE 80/85 W ou d'huile FLUIDE T.

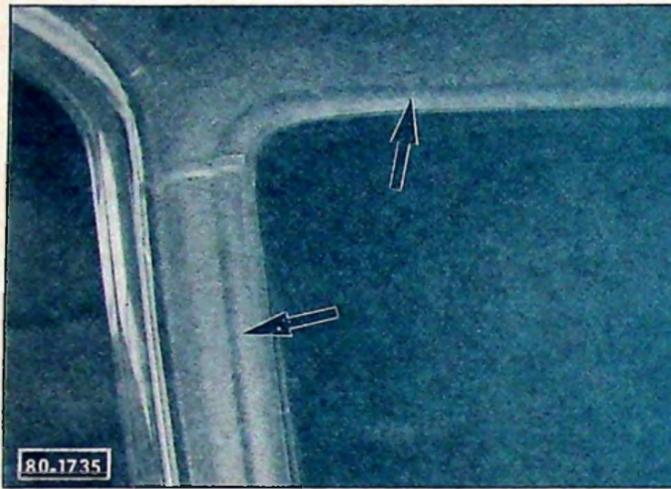
2. Sur PRESTIGE équipée d'une garniture extérieure de pavillon, en cas de **mauvaise étanchéité** aux parties supérieure et latérales du pare-brise, il est recommandé, outre le montage d'un scellement à nouveau profil, de :

**Modifier le montage de la garniture extérieure :**

Elle doit être collée sur les parties avant supérieure et latérales **au-dessus du scellement de pare-brise**.

La finition est assurée par les joncs INOX d'enlèvement du scellement.

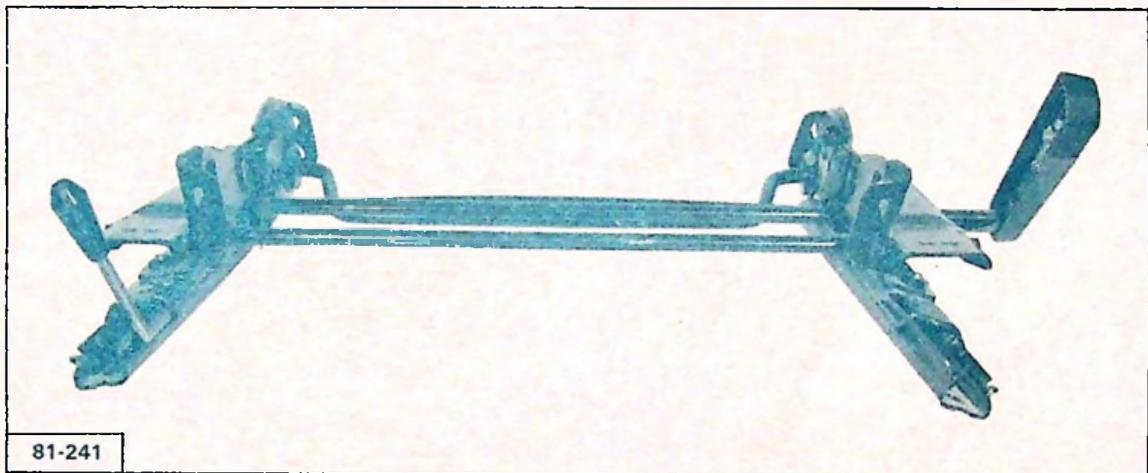
RÉHAUSSE DE SIÈGE DÉPOSÉE, en position "BASSE"

**INCIDENT** : Difficulté de remontage d'un siège conducteur muni d'une réhausse, suite à déformation des montants de la réhausse.

**CAUSE** : La dépose du siège a été effectuée à partir de la position "BASSE".

**REMÈDE** : Réarmer la réhausse.

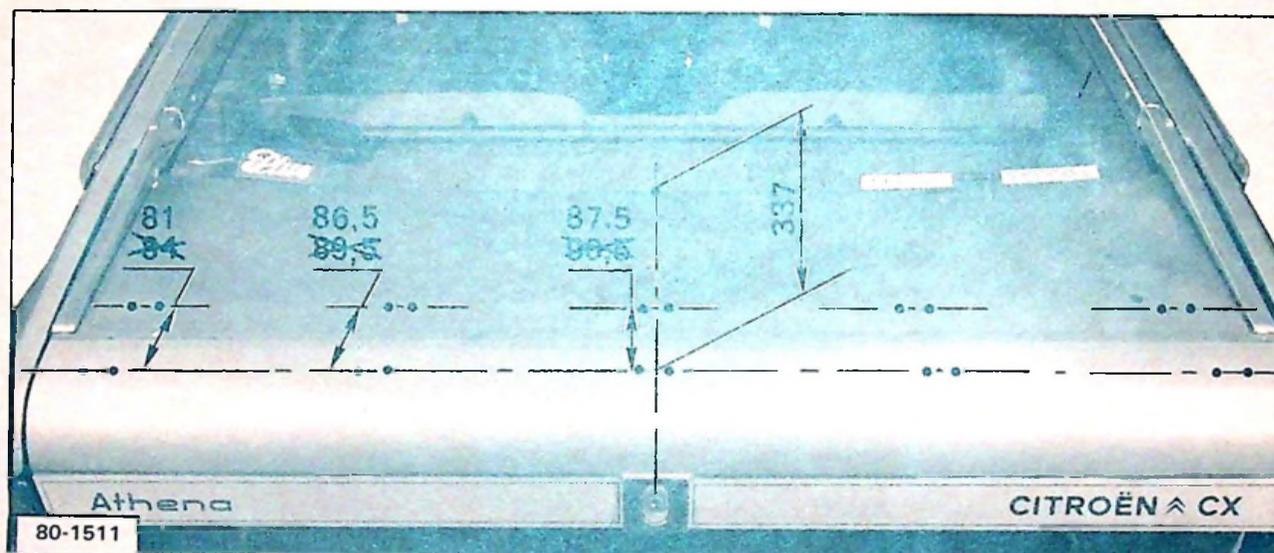
**CAUSE** : Mauvais positionnement des agrafes.

**REMÈDE** : Modifier la position des trous de fixation des agrafes, comme indiqué ci-dessous et symétriquement.

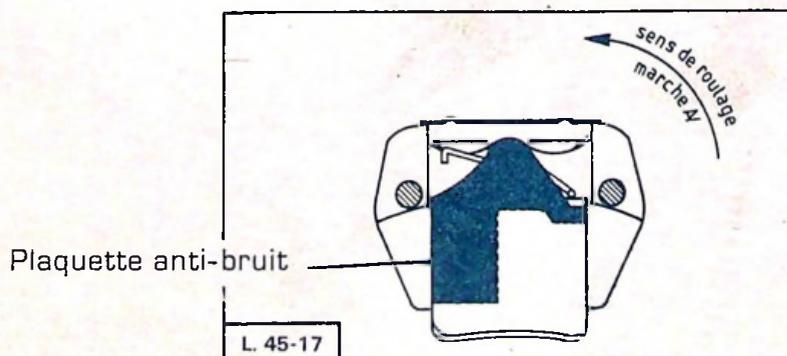
Les véhicules comportant des plaquettes **Arrière** Textar T 288 et présentant un bruit de freinage **Arrière** peuvent être équipés de plaquettes anti-bruit type GS, aux blocs de freinage **Arrière**.

Ces plaquettes anti-bruit sont à monter IMPERATIVEMENT comme l'indique le schéma ci-dessous entre le piston et la plaquette de frein.

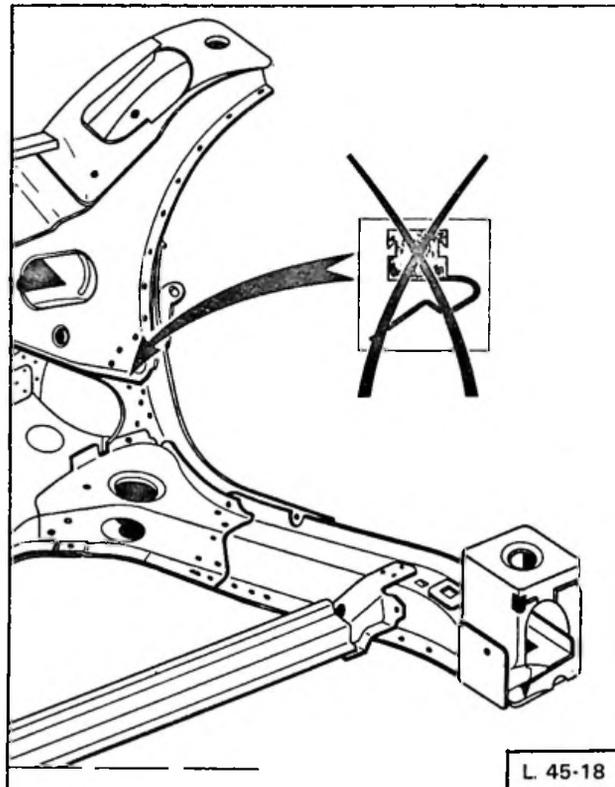
VÉHICULE ÉQUIPÉ  
D'UNE BV AUTOMATIQUE

**CAUSE** : Présence d'une agrafe de maintien du faisceau bi-fil du témoin d'usure de plaquettes de frein, sur l'unit.  
 Cette agrafe ne doit équiper que les véhicules avec boîte de vitesses mécanique.  
 En boîte automatique, elle interfère avec le carter de boîte.

**REMEDE** : EN P.V.N. OU LORS DU PASSAGE A L'ATELIER d'un véhicule avec BV automatique, vérifier que l'unit ne comporte pas d'agrafe de maintien de faisceau, sinon enlever celle-ci.

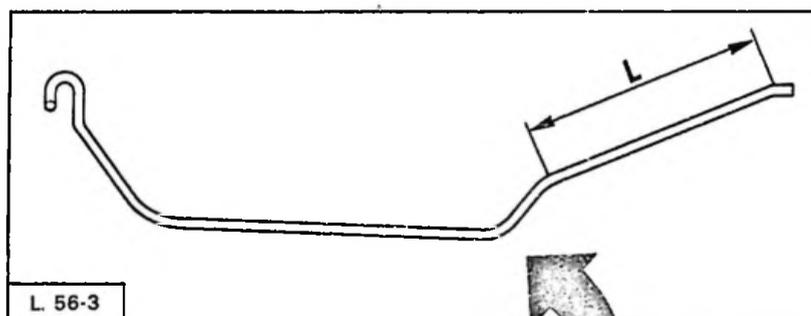
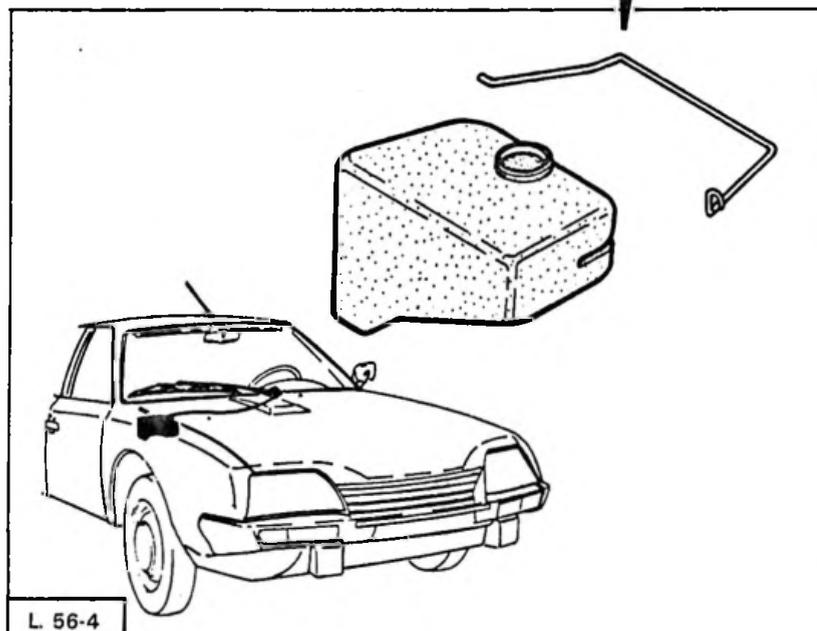
**INCIDENT** : Réservoir de lave-glace fissuré au niveau de la sangle de maintien

**CAUSE** : Contrainte trop importante exercée par la sangle de maintien sur le réservoir.

*Identification entre nouvelle et ancienne sangles :*

- nouvelle sangle L = 150 à 155 mm,
- ancienne sangle L = 135 à 140 mm.

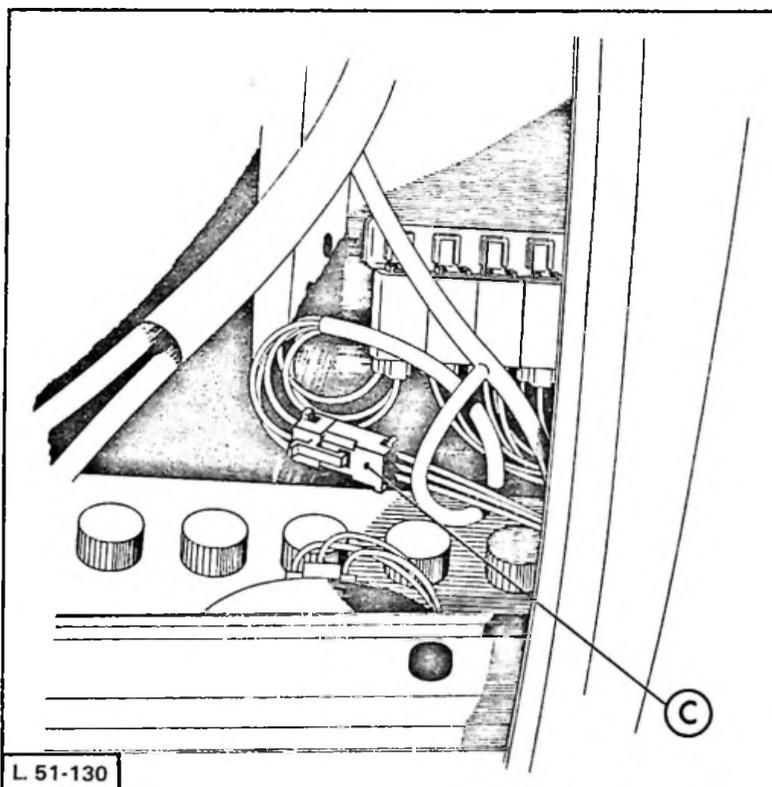
**CAUSE** : Sulfatation du connecteur incolore 4 voies (C) situé à proximité de la batterie. Cette sulfatation entraîne la création de ponts électriques indésirables.

**REMEDE** : Remise en état de la connexion.

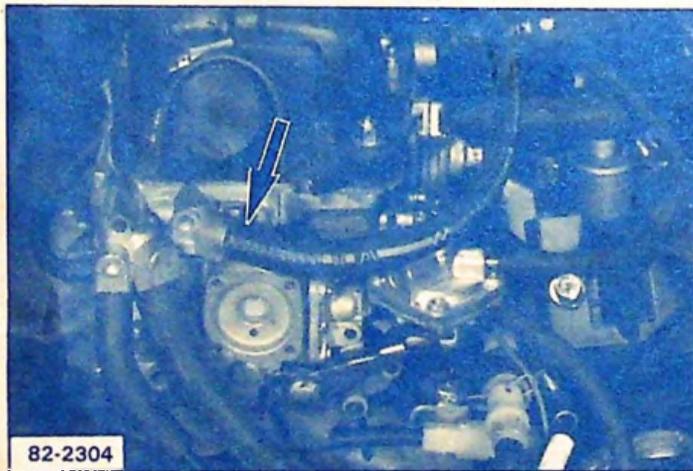
82-2304

CAUSE : "VAPOR-LOCK" au sein de la cuve du carburateur.

MONTAGE CÔTÉ CARBURATEUR

REMEDE : Modifier l'aération de la cuve du carburateur, en utilisant le montage équipant les véhicules CX de type "GRANDE EXPORTATION" Année Modèle 1983.  
Ce montage comprend :

- un dessus de cuve comportant un piquage de mise à l'air libre ( → ) accompagné du joint correspondant,
- un tube de liaison carburateur-filtre à air à brancher sur le filtre ( ⇨ ) après avoir retiré l'obturateur caoutchouc.

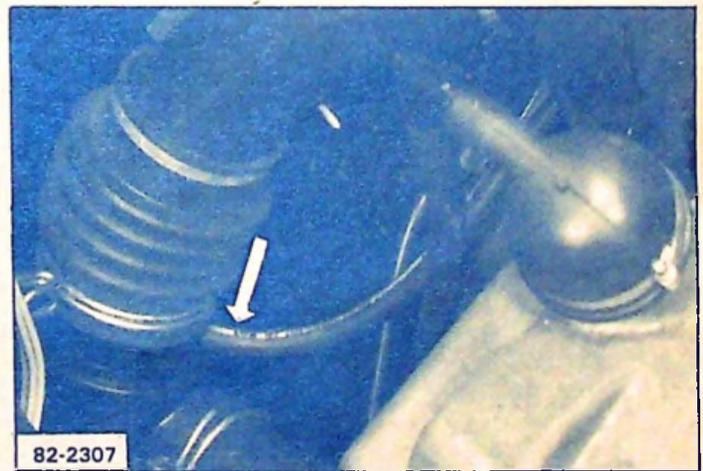
82-2307

MONTAGE CÔTÉ FILTRE A AIR
