AUTOMOBILES
CITROËN

**NOTE
TECHNIQUE**

N° XT 6 S

**VEHICULES SM
(SB série SB)**

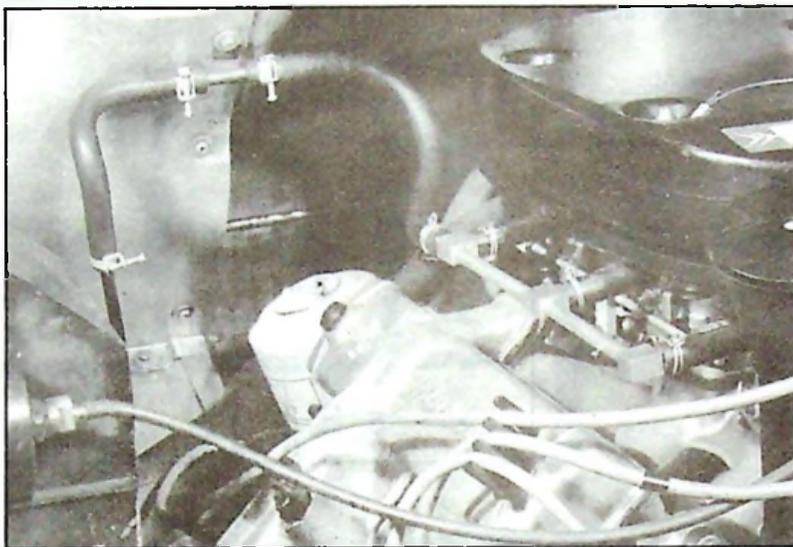
10 459

A partir du 10 Janvier 1972, les tubes souples de liaison carburateurs à rampe d'alimentation, seront équipés de colliers de serrage (voir figure ci-dessous).

Les véhicules sortis entre le 22 Novembre 1971 et le 10 Janvier 1972, devront être équipés de colliers 5426 229 lors d'une intervention en atelier.

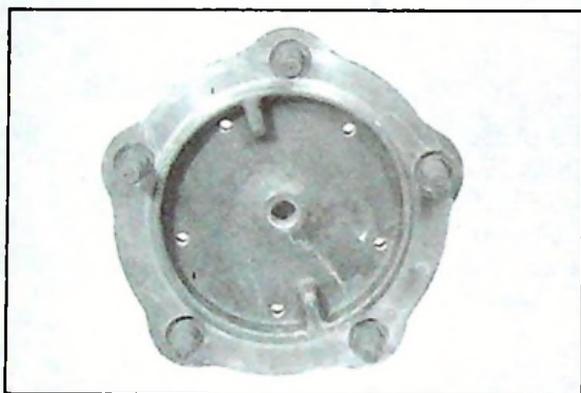
Fig. 1
Fusée arrière ancien modèle

Le montage des roues R.R n'est possible qu'avec des mâchoires à plateaux de transmissions avant et des fusées arrière modifiées. **TOUT MONTAGE DE ROUES R.R SUR DES ORGANES NON MODIFIÉS ENTRAÎNE UNE DÉFORMATION DE LA ROUE, AU SERRAGE**, le décolletage étant insuffisant pour permettre l'appui correct de la roue (voir figures 1, 2, 3, 4 au verso). Les roues acier peuvent être montées sur des transmissions et fusées modifiées.

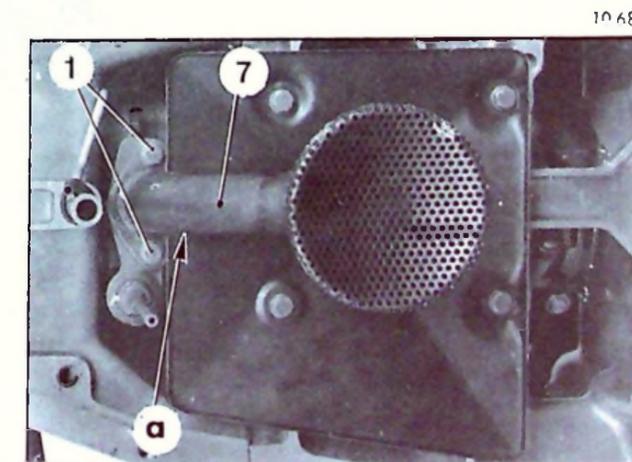
Figure 5

REMARQUE : Vérifier que le tube (7) ne touche pas le déflecteur en « a ». Sinon modifier la position de celui-ci.

- Visser les quatre écrous doubles (3) (rondelle plate). Les serrer de 90 à 100 mAN (9 à 10 m.kg) (figure 3).
- Présenter le nouveau déflecteur (6) équipé de quatre vis auto-freinées (5) (rondelle plate) (figure 4) : sur chacune des vis (5) intercaler une entretoise caoutchouc (4) (figure 3) entre le déflecteur et l'écrou double (3) correspondant. Serrer modérément les vis (5).
- A l'aide de graisse, coller le joint torique d'étanchéité neuf sur la pompe à huile. Présenter le tube d'aspiration (7) (figure 5). Serrer les vis de fixation (1) (rondelle plate) à 10 mAN (1 m.kg).

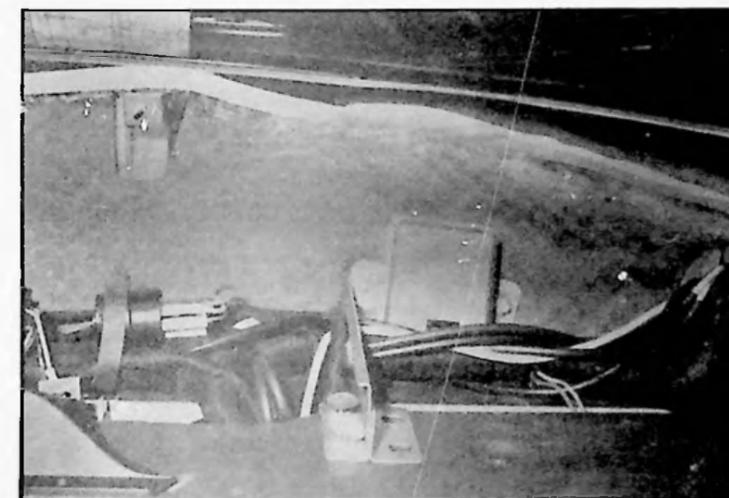
Fig. 1 Nouvel emplacement du boîtier

Suite à cette modification du boîtier de sécurité de pompe à essence (référence 5429247 fig. 1), un nouveau faisceau plus court a été adopté (référence 5433480). Ce nouveau faisceau est conçu uniquement pour le nouvel emplacement du boîtier.

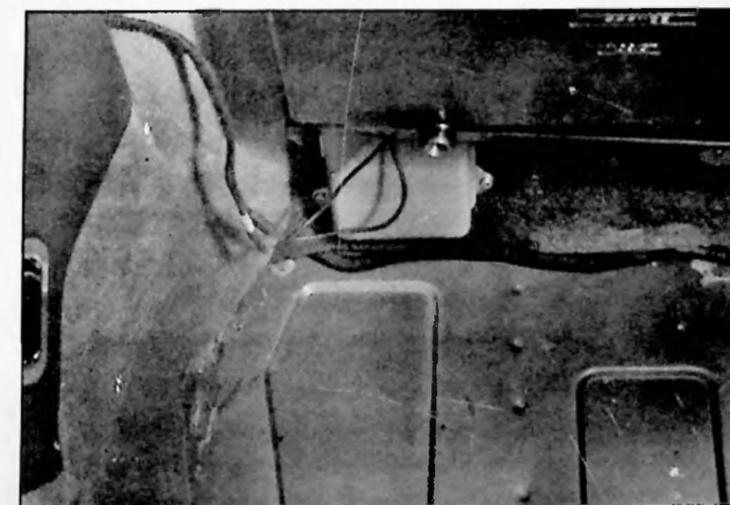
Fig. 2 Ancien emplacement du boîtier

NOTA : Pour l'ancien emplacement, commander toujours l'ancien faisceau (référence 5421604 fig. 2).

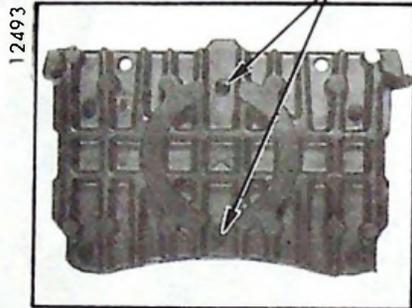
Ancienne plaquette avec couronne discontinue

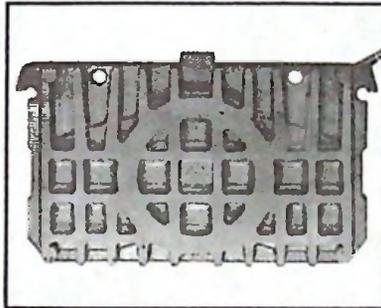
Les plaquettes de frein qui équipent ces nouveaux blocs de freinage avant sont pourvues de patins à couronne continue permettant une portée totale du piston sur la plaquette.

Nouvelle plaquette avec couronne continue

Il est possible de monter les pistons en alliage d'aluminium, en remplacement de ceux en acier, dans les anciens blocs de freinage à condition d'équiper ces blocs de plaquettes de frein avec patins munis d'une couronne continue

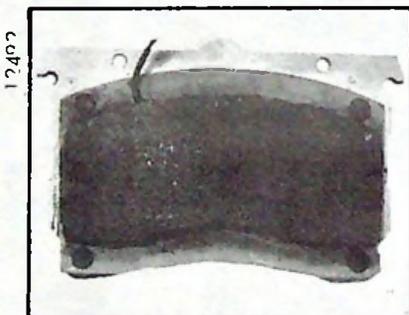
Ancienne garniture

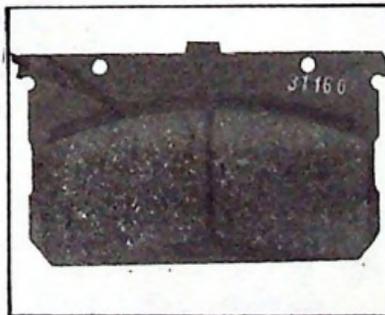
Nouvelle garniture surmoulée

La garniture est surmoulée, ce qui a pour effet d'en augmenter l'épaisseur utilisable.

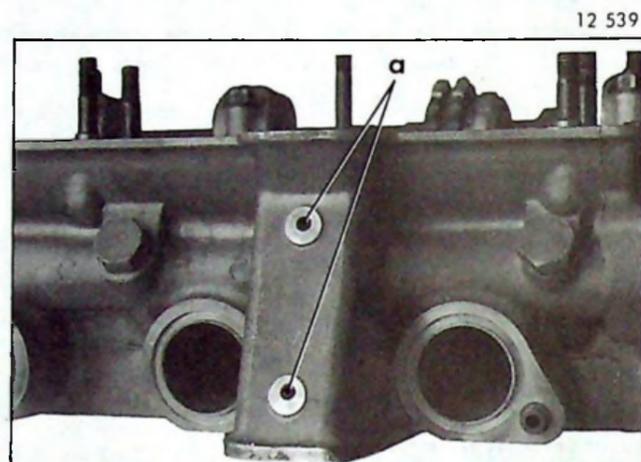
ATTENTION : Vérifier l'état des bossages où s'effectue la portée du limiteur. Dans le cas où la portée d'un limiteur est mauvaise, il sera nécessaire de procéder à la dépose de la culasse pour effectuer la modification des bossages.

Percer les deux trous « a », à $\phi = 7,25$ mm en prenant soin de récupérer au maximum les copeaux d'aluminium.

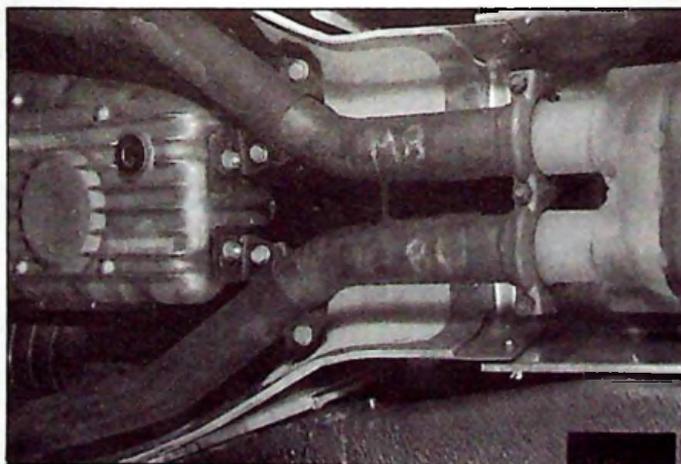
12 462

Ces véhicules sont équipés d'une fixation supplémentaire des tubulures inférieures d'échappement sur le carter de distribution, modifié en conséquence.

Le montage de cette fixation supplémentaire des tubulures inférieures d'échappement n'est possible qu'à la condition de monter le nouveau carter de distribution.

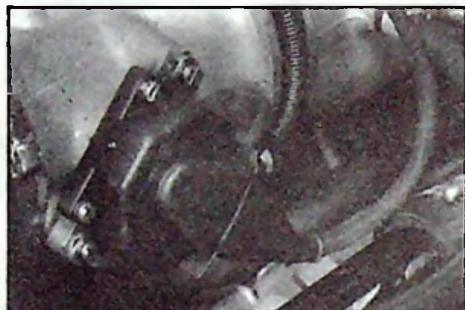
11119

Interrupteur 1er modèle
N° PR. 1 S 5 422 878 B

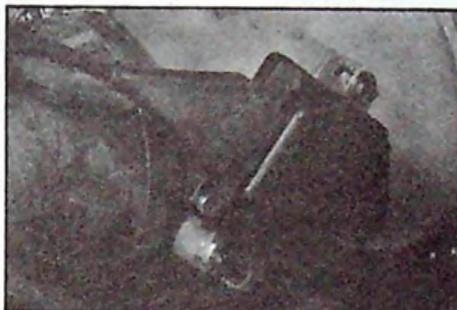
12385

Interrupteur 2ème modèle
N° PR. 1 S 5 445 264 C

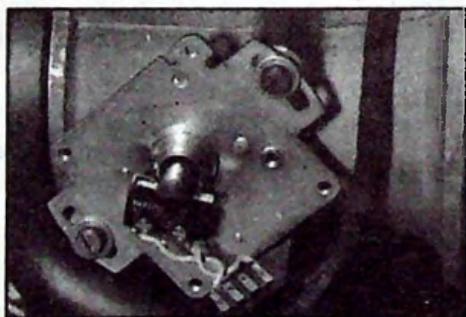
12717

Interrupteur 1er modèle

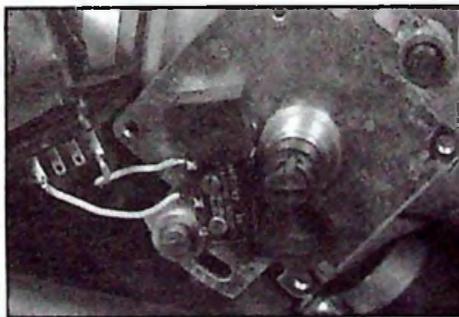
12760

Interrupteur 2ème modèle

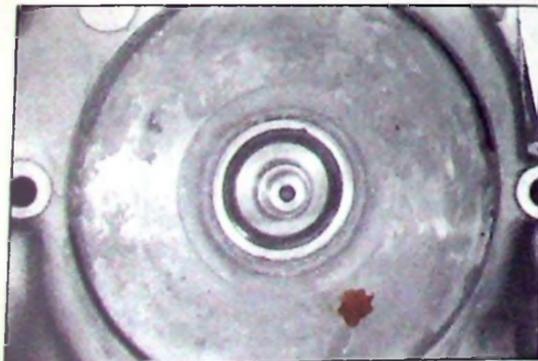
12858

Carter de distribution monté sur moteur rénové

Sur le carter de distribution équipant les moteurs RÉNOVÉS, interposer, entre le carter de distribution et la bague d'étanchéité, les deux rondelles (1) d'épaisseur = 1 mm.
