NOTE TECHNIQUE

N° 863

DS - ID ET ID BREAKS TOUS TYPES

MODIFICATION DU RENVOI DE MARCHE AR

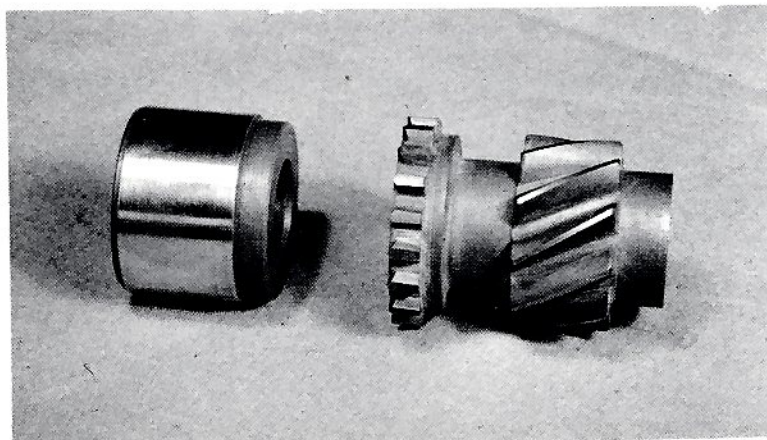
Depuis Septembre 1964, la bague DS 333-75a est modifiée. Elle présente un décrochement comme indiqué sur la figure ci-dessous.

Les nouvelles pièces sont interchangeables avec les anciennes sans autre modification.

Le sens de montage de la bague est celui indiqué par la figure : le décrochement orienté du côté du pignon de renvoi de M. AR DS 333-7a.
